IGASAMEX

REPORTE DE PATRULLAJE DEL GASODUCTO

| SISTEMA: | Merigas Norte, S.A. de C.V. | PERIODO: | 01-Mar-2013 28-Mar-2013 | REV. 0 |

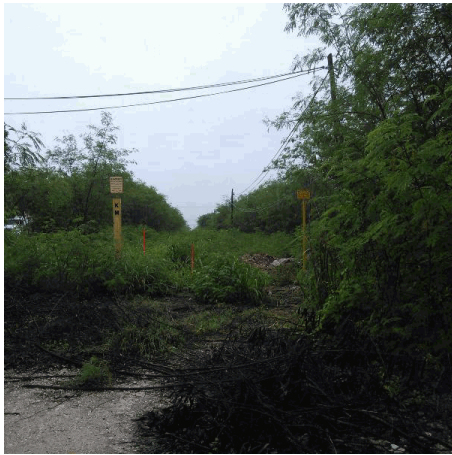
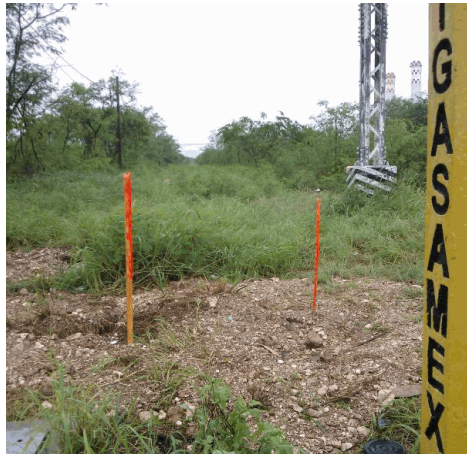
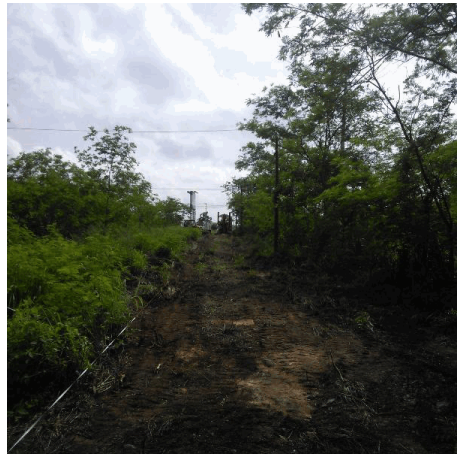
9.- Evidencias:

8.- Comentarios adicionales:
El departamento de construcción esta realizando trazo para realizar excavaciones, en la entrada de CFE MERida III
