REPORTE DE PATRULLAJE DEL GASODUCTO

SISTEMA:	<u>Merigas Norte, S.A. de C.V.</u>	PERIODO:	<u>Mayo 2013</u>	REV. 0
LLENADO POR:	<u>Hodin Alberto Escalante Antuna</u>	FRECUENCIA:	<u>MENSUAL</u>	RO-002

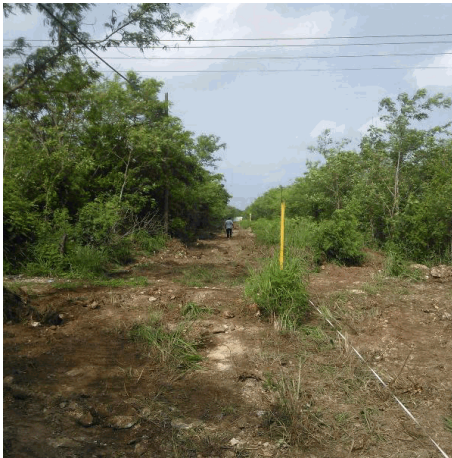
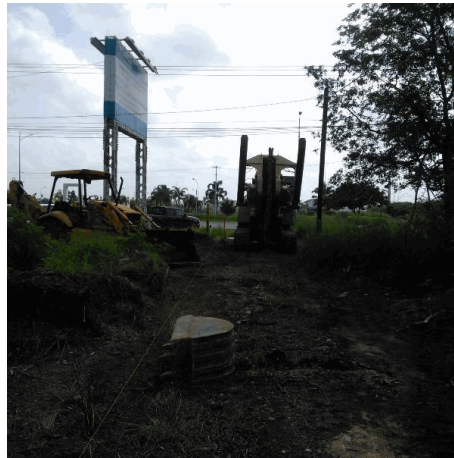
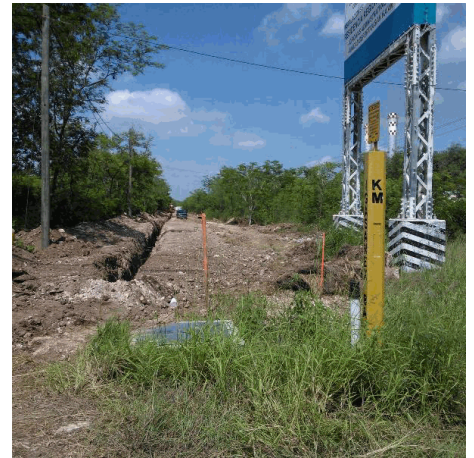
9.- Evidencias:

8.- Comentarios adicionales:
Construcción continua con la limpieza y excavación de la zanja para colocar el tubo
