**REPORTE DE PATRULLAJE DEL GASODUCTO**

SISTEMA: Merigas Norte, S.A. de C.V. PERIODO: Junio 2013 REV. 0  
 LLENADO POR: Hodin Alberto Escalante Antuna FRECUENCIA: MENSUAL RO-002

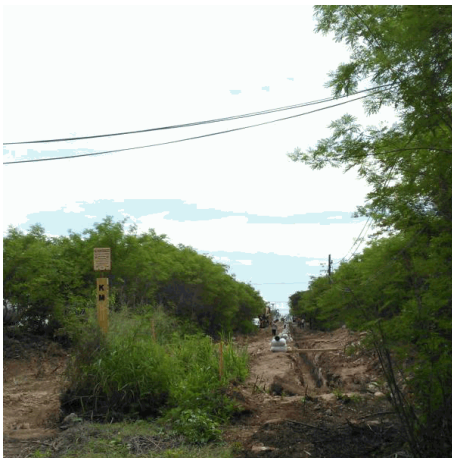
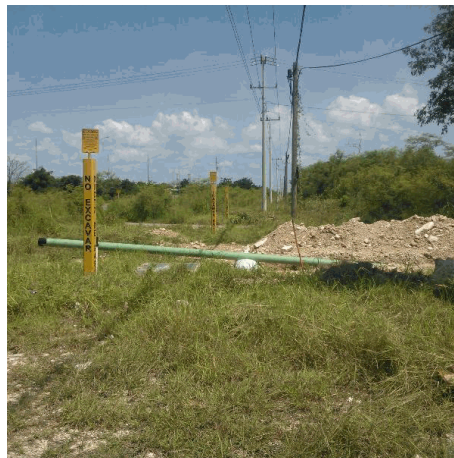
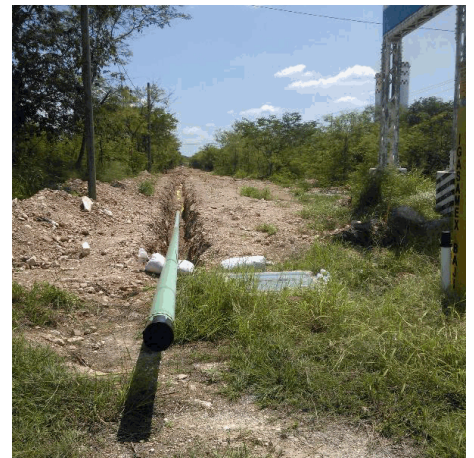
**9.- Evidencias:**

**8.- Comentarios adicionales:**  
CONSTRUCCION CONTINUA CON LA OBRA, SE HA BAJADO LA TUBERIA DEL SISTEMA QUE SE CREA
