REPORTE DE PATRULLAJE DEL GASODUCTO

SISTEMA:	<u>Merigas Norte, S.A. de C.V.</u>	PERIODO:	<u>Julio 2013</u>	REV. 0 RO-002
LLENADO POR:	<u>Hodin Alberto Escalante Antuna</u>	FRECUENCIA:	<u>MENSUAL</u>

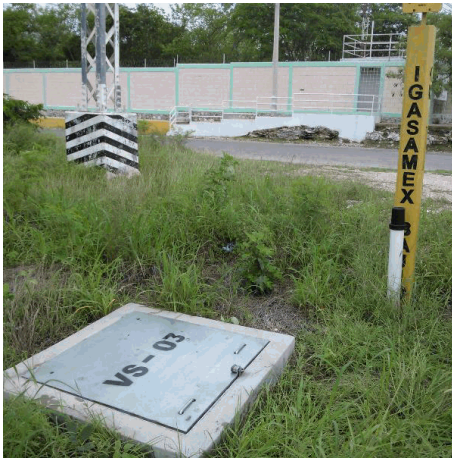
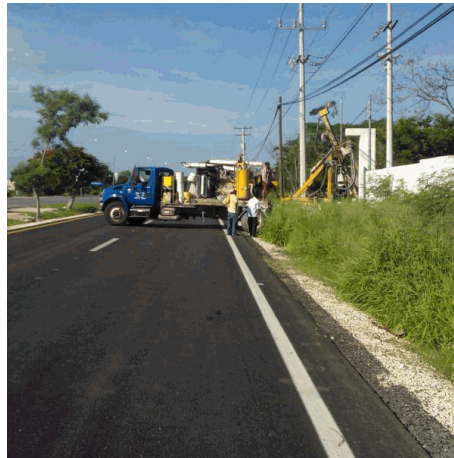
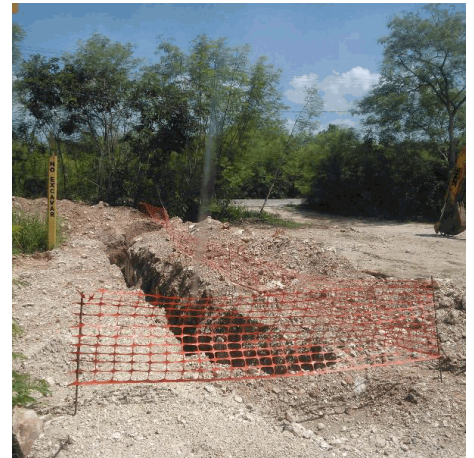
9.- Evidencias:

CONSTRUCCION CONTINUA LAS OBRAS, SE ALERTO A UNA COMPAÑIA DE POZOS DE LA EXISTENCIA DEL GASODUCTO, SE CERCIORO QUE LA PERFORACION FUERA LEJOS DE LA TUBERIA, SE LIMPIA ALREDEDOR DEL REGISTRO DE VALVULAS
