REPORTE DE PATRULLAJE DEL GASODUCTO

SISTEMA:	<u>Merigas Norte, S.A. de C.V.</u>	PERIODO:	<u>Agosto 2013</u>	REV. 0
LLENADO POR:	<u>Hodin Alberto Escalante Antuna</u>	FRECUENCIA:	<u>MENSUAL</u>	RO-002

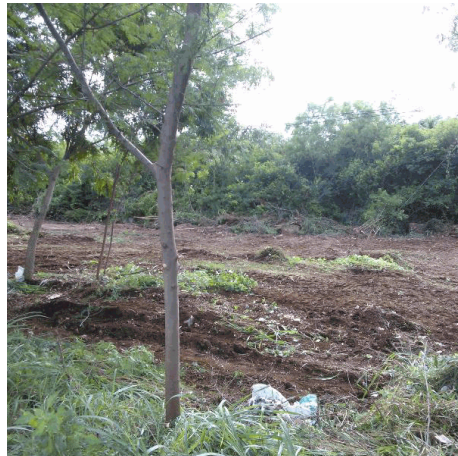
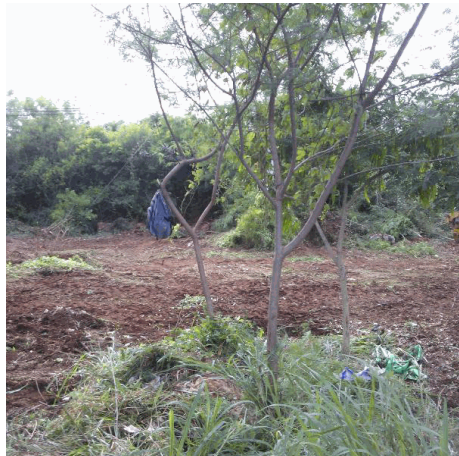
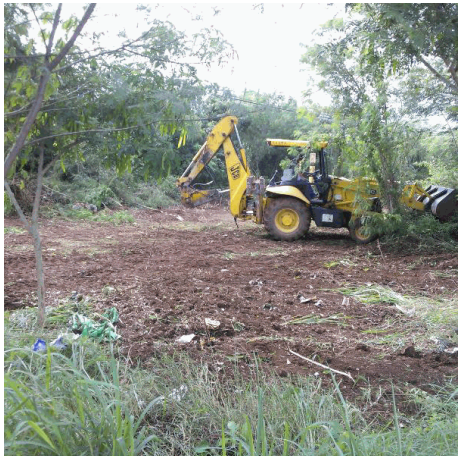
9.- Evidencias:

8.- Comentarios adicionales:
SE CONTINUA CON LA CONSTRUCCION DEL RAMAL PARA EL NUEVO SISTEMA DE MERIDA PENINSULAR, SE ENCUENTRA UNA RETROEXCAVADORA CERCA DE LA TUBERIA, SE ASESORA AL SUPERVISOR DE LA EXISTENCIA DEL GASODUCTO Y SUS PRECAUCIONES
