REPORTE DE PATRULLAJE DEL GASODUCTO

SISTEMA:	<u>Merigas Norte, S.A. de C.V.</u>	PERIODO:	<u>Septiembre 2013</u>	REV. 0
LLENADO POR:	<u>Hodin Alberto Escalante Antuna</u>	FRECUENCIA:	<u>MENSUAL</u>	RO-002

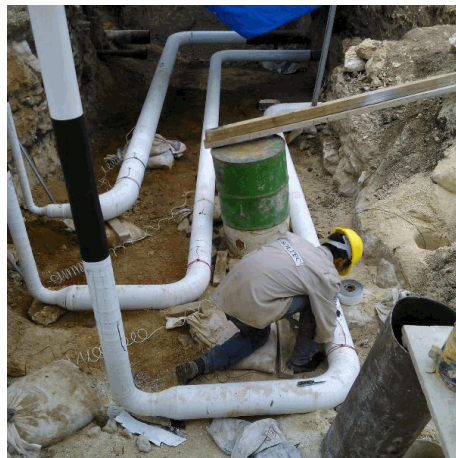
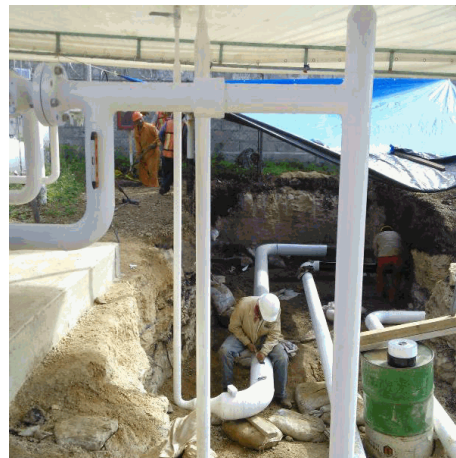
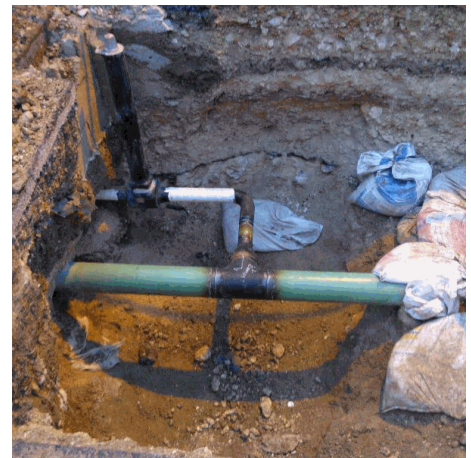
9.- Evidencias:

SE ENCUENTRA TERMINANDO LOS DETALLES DE CONSTRUCCIÓN EN LA INTERCONECCIÓN DE LA MERIDA III
