REPORTE DE MANTENIMIENTO A REGULADORES DE PRESIÓN

SISTEMA:	<u>Merigas Norte, S.A. de C.V.</u>	PERIODO:	<u>Marzo 2013</u>	REV. 0
LLENADO POR:	<u>Hodin Alberto Escalante Antuna</u>	FRECUENCIA:	<u>ANUAL</u>	RO-010

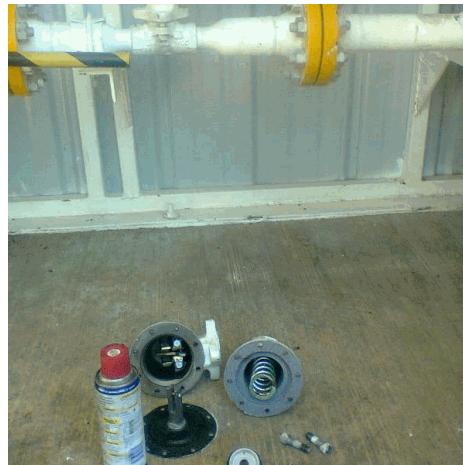
TAG: PCV-101 AVICOLA
 Modelo: 627
Condiciones del cuerpo:
 Orificios Buen estado Resortes Correctos
 Desgaste en partes metálicas Ninguno
Condiciones del piloto:
 Desgaste en partes metálicas Correctos
 Resortes Ninguno
Cambio de partes blandas del kit de refacciones: Si
Verificación de:
 Fugas Sin fugas Sello Sella perfectamente
 Punto de ajuste 30 psig
 Simulaciones de flujo Bajo Arranque Bueno
 Observaciones: SE REEMPLAZAN DIAFRAGMA Y ASIENTO

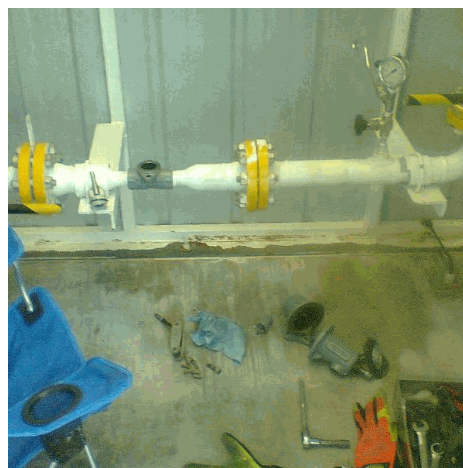
TAG: pcv-102 AVICOLA
 Modelo: 627
Condiciones del cuerpo:
 Orificios Buen estado Resortes Correctos
 Desgaste en partes metálicas Ninguno
Condiciones del piloto:
 Desgaste en partes metálicas Correctos
 Resortes Ninguno
Cambio de partes blandas del kit de refacciones: Si
Verificación de:
 Fugas Sin fugas Sello Sella perfectamente
 Punto de ajuste 30 psig
 Simulaciones de flujo Bajo Arranque Bueno
 Observaciones: SE REEMPLAZA ASIENTO DEL REGULADOR

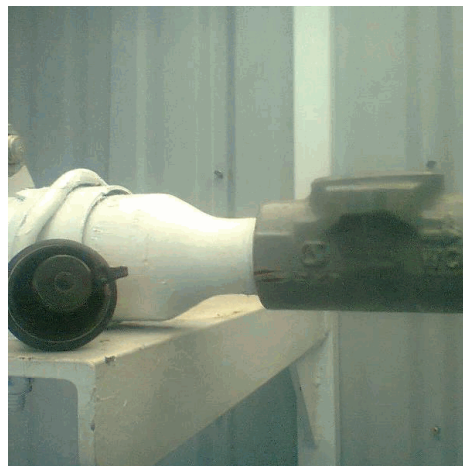
TAG: PCV-105 BARCEL
 Modelo: 627
Condiciones del cuerpo:
 Orificios Buen estado Resortes Correctos
 Desgaste en partes metálicas Ninguno
Condiciones del piloto:
 Desgaste en partes metálicas Correctos
 Resortes Ninguno
Cambio de partes blandas del kit de refacciones: No
Verificación de:
 Fugas Sin fugas Sello Sella perfectamente
 Punto de ajuste 36 psig
 Simulaciones de flujo Alto Arranque Bueno
 Observaciones: NO SE REMPLAZAN INTERNOS, SE LIMPIA Y SE LUBRICA

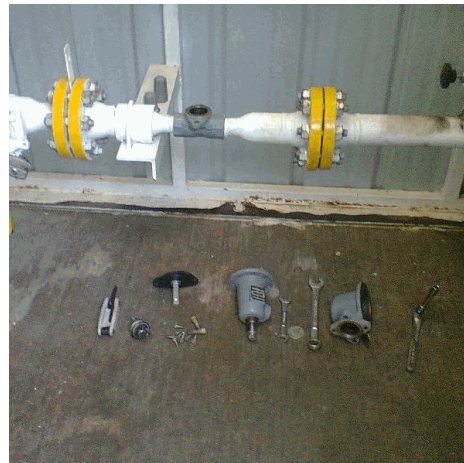
TAG: PCV-106 BARCEL
 Modelo: 627
Condiciones del cuerpo:
 Orificios Buen estado Resortes Correctos
 Desgaste en partes metálicas Ninguno
Condiciones del piloto:
 Desgaste en partes metálicas Correctos
 Resortes Ninguno
Cambio de partes blandas del kit de refacciones: No
Verificación de:
 Fugas Sin fugas Sello Sella perfectamente
 Punto de ajuste 36 psig
 Simulaciones de flujo Alto Arranque Bueno
 Observaciones: NO SE REEMPLAZAN PARTES, SE LIMPIA Y LUBRICAN, NO EXISTEN DESGASTES

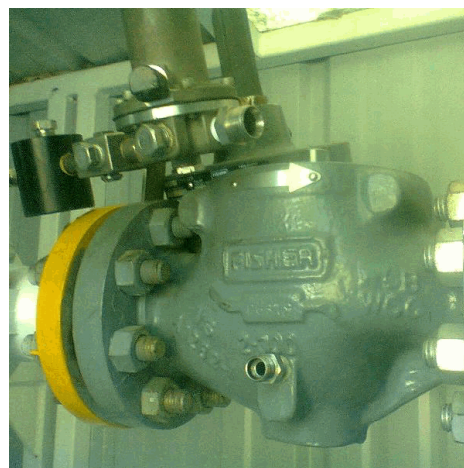
TAG: PCV-107 MASECA
 Modelo: EZR
Condiciones del cuerpo:
 Orificios Buen estado Resortes Correctos
 Desgaste en partes metálicas Ninguno
Condiciones del piloto:
 Desgaste en partes metálicas Correctos
 Resortes Ninguno
Cambio de partes blandas del kit de refacciones: No
Verificación de:
 Fugas Sin fugas Sello Sella perfectamente
 Punto de ajuste 36 psig
 Simulaciones de flujo Bajo Arranque Bueno
 Observaciones: NO SE REEMPLAZAN PARTES

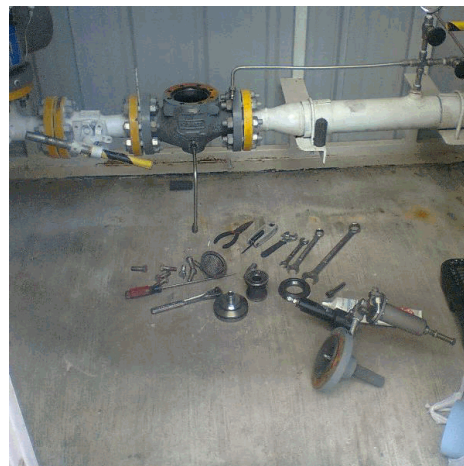
TAG: PCV-108 MASECA
 Modelo: EZR
Condiciones del cuerpo:
 Orificios Buen estado Resortes Correctos
 Desgaste en partes metálicas Ninguno
Condiciones del piloto:
 Desgaste en partes metálicas Correctos
 Resortes Ninguno
Cambio de partes blandas del kit de refacciones: No
Verificación de:
 Fugas Sin fugas Sello Sella perfectamente
 Punto de ajuste 36 psig
 Simulaciones de flujo Bajo Arranque Bueno
 Observaciones: NO SE RREEMPLAZAN PARTES, DIAFRAGMA DEL EZR SIN SELLADO

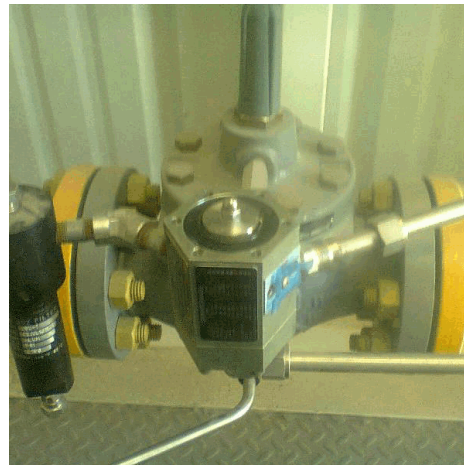
TAG: pcv-109 **PROTEINAS Y OLEICOS**

Condiciones del cuerpo:
 Orificios Buen estado Resortes Correctos
 Desgaste en partes metálicas Ninguno

Condiciones del piloto:
 Desgaste en partes metálicas Correctos
 Resortes Ninguno

Verificación de:
 Fugas Sin fugas Sello Sella perfectamente
 Punto de ajuste 300 psig
 Simulaciones de flujo Alto Arranque Bueno

Observaciones: se limpia interior

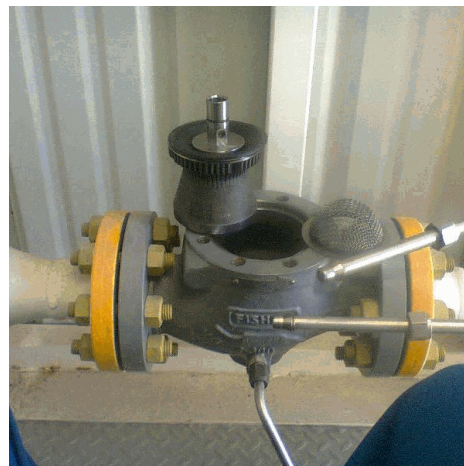
TAG: PCV-110 **PROTEINAS Y OLEICOS**

Condiciones del cuerpo:
 Orificios Buen estado Resortes Correctos
 Desgaste en partes metálicas Ninguno

Condiciones del piloto:
 Desgaste en partes metálicas Correctos
 Resortes Ninguno

Verificación de:
 Fugas Sin fugas Sello Sella perfectamente
 Punto de ajuste 300 psig
 Simulaciones de flujo Alto Arranque Bueno

Observaciones: SE REALIZA LIMPIEZA INTERNA

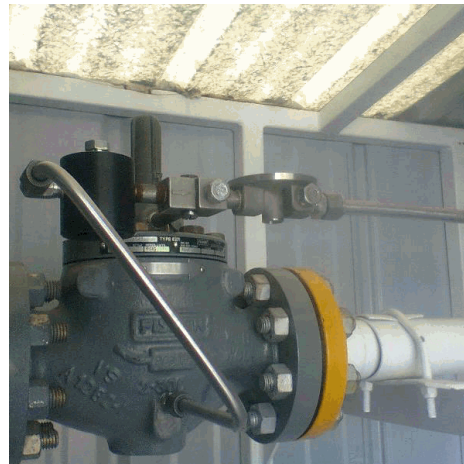
TAG: PCV-103 **ROTOPLAS**

Condiciones del cuerpo:
 Orificios Buen estado Resortes Correctos
 Desgaste en partes metálicas Ninguno

Condiciones del piloto:
 Desgaste en partes metálicas Correctos
 Resortes Ninguno

Verificación de:
 Fugas Sin fugas Sello Sella perfectamente
 Punto de ajuste 43 psig
 Simulaciones de flujo Bajo Arranque Bueno

Observaciones: NO SE REEMPLAZARON PARTES, SE PURGA FILTRO: LIMPIO

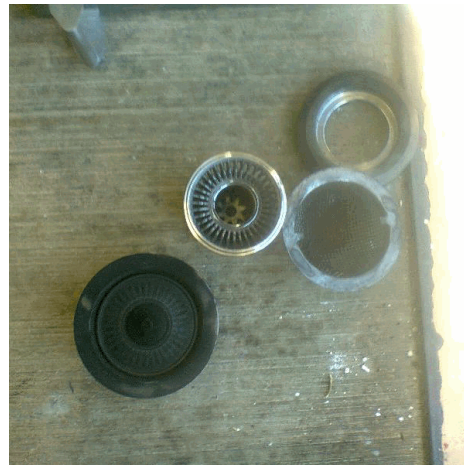
TAG: PCV-104 ROTOPLAS

Condiciones del cuerpo:
 Orificios Buen estado Resortes Correctos
 Desgaste en partes metálicas Ninguno

Condiciones del piloto:
 Desgaste en partes metálicas Correctos
 Resortes Ninguno

Verificación de:
 Fugas Sin fugas Sello Sella perfectamente
 Punto de ajuste 43 psig
 Simulaciones de flujo Bajo Arranque Bueno

Observaciones: NO SE REEMPLAZARON PARTES INTERNAS
