REPORTE DE MANTENIMIENTO A REGULADORES DE PRESIÓN

SISTEMA:	Merigas Norte, S.A. de C.V.	PERIODO:	01-Mar-2015 29-Feb-2016	REV. 0
LLENADO POR:	Victor Hugo Rosado Monroy	FRECUENCIA:	ANUAL	RO-010

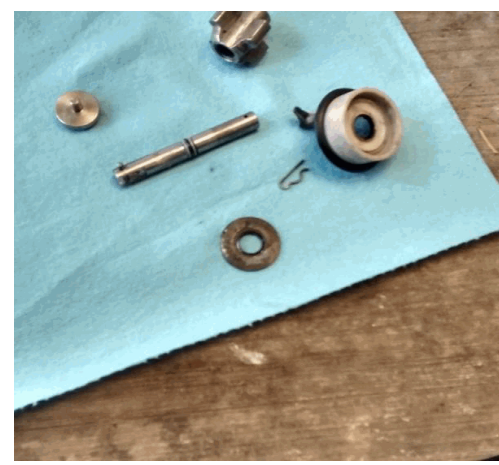
TAG: 1 **barcel pcv 105**

Condiciones del cuerpo:
Orificios correctos Resortes correctos

Desgaste en partes metálicas minimas

Verificación de:
Fugas ninguna Sello correcto

Punto de ajuste 36 psig

Simulaciones de flujo si Arranque correcto

Observaciones: regulador operando correctamente

Cambio de partes blandas del kit de refacciones: si

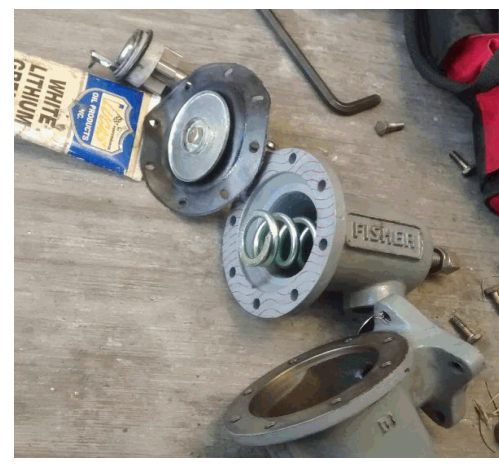
TAG: 2 **barcel pcv 106**

Condiciones del cuerpo:
Orificios correctos Resortes correctos

Desgaste en partes metálicas minimas

Verificación de:
Fugas ninguna Sello correcto

Punto de ajuste 0 psig

Simulaciones de flujo si Arranque correcto

Observaciones: regulador operando correctamente

Cambio de partes blandas del kit de refacciones: si

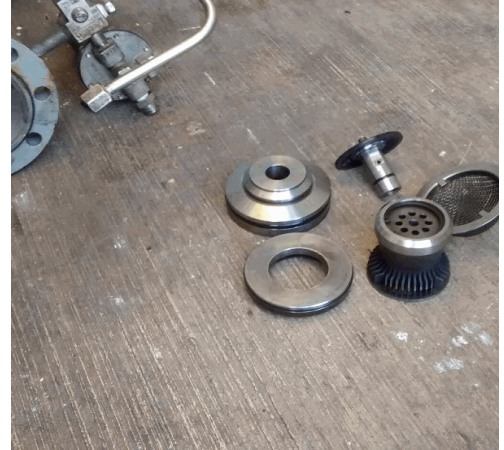
TAG: 1 maseca pcv 107

Condiciones del cuerpo:
Orificios correctos Resortes correctos

Desgaste en partes metálicas minimas

Condiciones del piloto:
Desgaste en partes metálicas correctas
Resortes correctos

Verificación de:
Fugas si Sello correcto
Punto de ajuste 0 psig
Simulaciones de flujo si Arranque correcto

Observaciones: regulador operando correctamente

Cambio de partes blandas del kit de refacciones: si

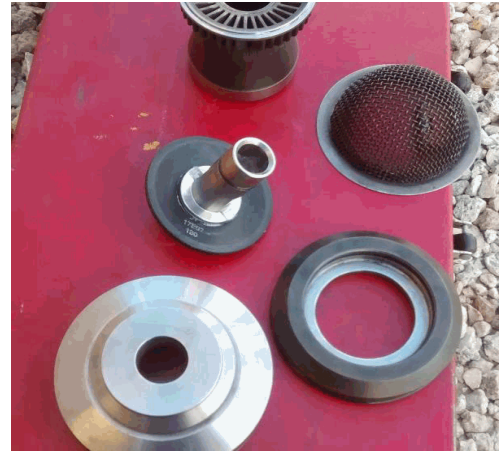
TAG: 2 maseca pcv 108

Condiciones del cuerpo:
Orificios correctos Resortes correctos

Desgaste en partes metálicas minimas

Condiciones del piloto:
Desgaste en partes metálicas minimas
Resortes correctos

Verificación de:
Fugas ninguna Sello correcto
Punto de ajuste 0 psig
Simulaciones de flujo si Arranque correcto

Observaciones: regulador operando correctamente

Cambio de partes blandas del kit de refacciones: si

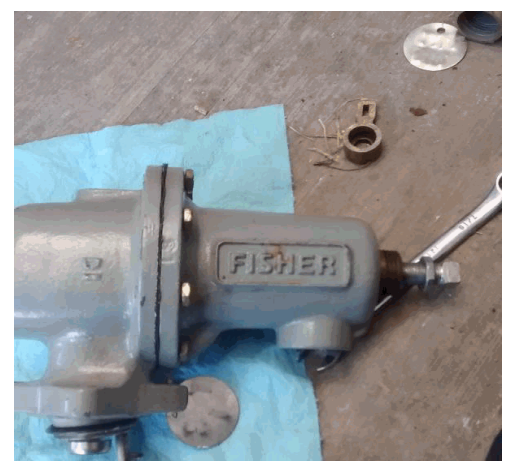
TAG: 1 **avicola pcv 101**

Condiciones del cuerpo:
Orificios correctos Resortes correctos

Desgaste en partes metálicas minimas

Verificación de:
Fugas ninguna Sello correcto

Punto de ajuste 0 psig

Simulaciones de flujo si Arranque correcto

Observaciones: regulador operando correctamente

Cambio de partes blandas del kit de refacciones: si

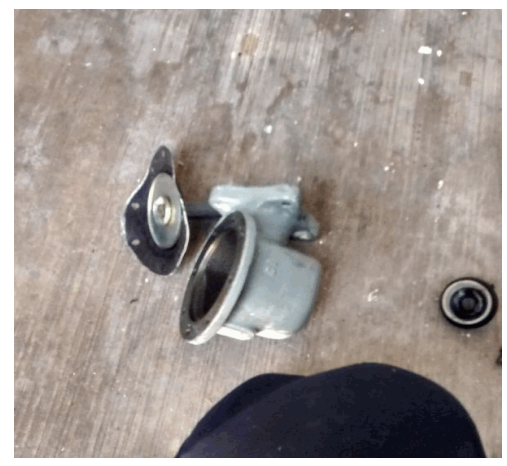
TAG: 2 **avicola pcv 102**

Condiciones del cuerpo:
Orificios correctos Resortes correctos

Desgaste en partes metálicas minimas

Verificación de:
Fugas ninguna Sello correcto

Punto de ajuste 0 psig

Simulaciones de flujo si Arranque correcto

Observaciones: regulador operando correctamente

Cambio de partes blandas del kit de refacciones: si

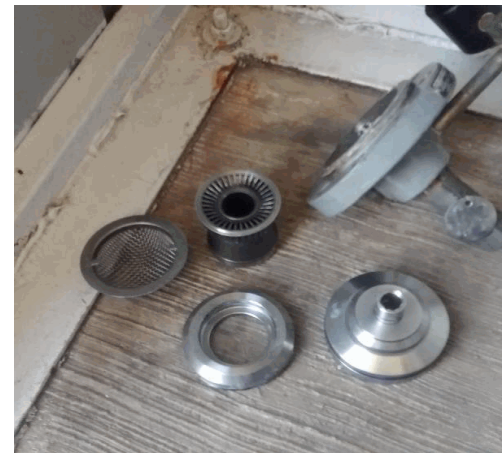
TAG: 1 rotoplas pcv 103

Condiciones del cuerpo:
Orificios correcto Resortes correcto

Desgaste en partes metálicas minimas

Condiciones del piloto:
Desgaste en partes metálicas minimas
Resortes correctos

Verificación de:
Fugas ninguna Sello correcto

Punto de ajuste 0 psig

Simulaciones de flujo si Arranque correcto

Observaciones: regulador operando correctamente

Cambio de partes blandas del kit de refacciones: si

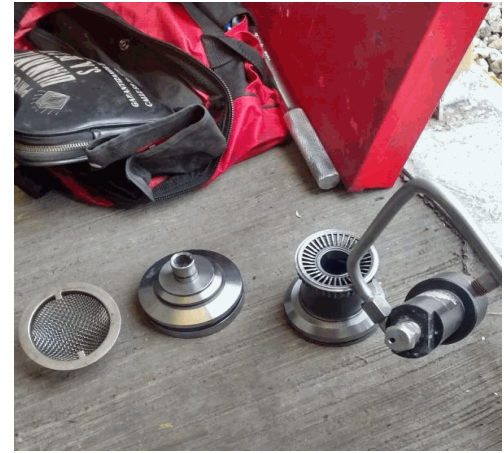
TAG: 2 Rotoplas

Condiciones del cuerpo:
Orificios correctos Resortes correctos

Desgaste en partes metálicas minimas

Condiciones del piloto:
Desgaste en partes metálicas minimas
Resortes correctos

Verificación de:
Fugas ninguna Sello correcto

Punto de ajuste 0 psig

Simulaciones de flujo si Arranque correcto

Observaciones: regulador operando correctamente

Cambio de partes blandas del kit de refacciones: si
