**REPORTE DE VERIFICACIÓN DE VÁLVULAS DE SEGURIDAD**

SISTEMA:	<u>Merigas Norte, S.A. de C.V.</u>	PERIODO:	<u>01-Mar-2015 29-Feb-2016</u>	REV. 0
LLENADO POR:	<u>Victor Hugo Rosado Monroy</u>	FRECUENCIA:	<u>ANUAL</u>	RO-011

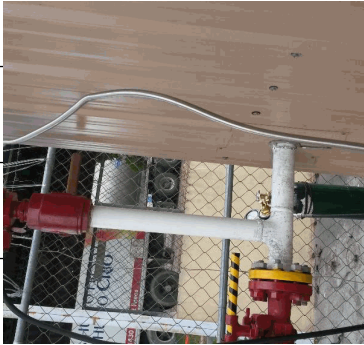
Usuario: avicola

Modelo: mercer valve

Punto de ajuste en placa: 40 psig

Punto de ajuste encontrado: 40 psig

Observaciones: operando correctamente

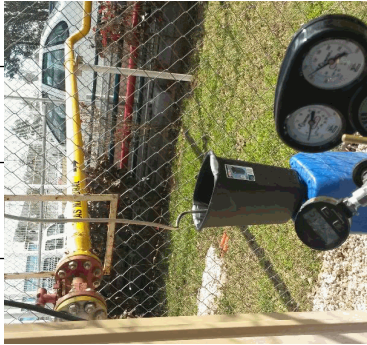
Usuario: barcel

Modelo: mercer valve

Punto de ajuste en placa: 50 psig

Punto de ajuste encontrado: 47 psig

Observaciones: operando correctamente

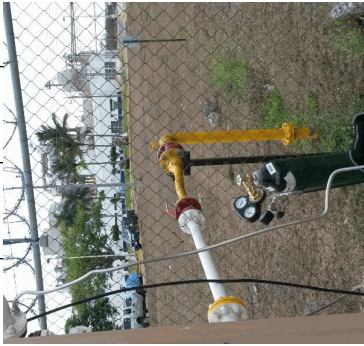
Usuario: maseca

Modelo: mercer valve

Punto de ajuste en placa: 60 psig

Punto de ajuste encontrado: 57 psig

Observaciones: operando correctamente

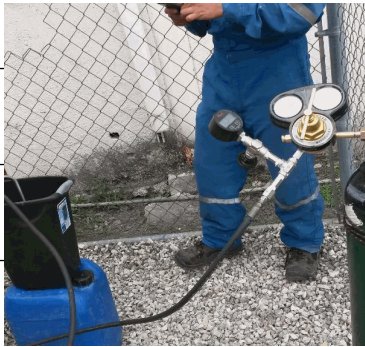
Usuario: rotoplas

Modelo: mercer valve

Punto de ajuste en placa: 53 psig

Punto de ajuste encontrado: 53 psig
