IGASAMEX

REPORTE DE PATRULLAJE DEL GASODUCTO

SISTEMA:	<u>Cordogas, S. A. de C. V.</u>	PERIODO:	<u>04-Apr-2012 03-May-2012</u>	REV. 0
LLENADO POR:	<u>Juan Pablo Lara Manzo</u>	FRECUENCIA:	<u>MENSUAL</u>	RO-002

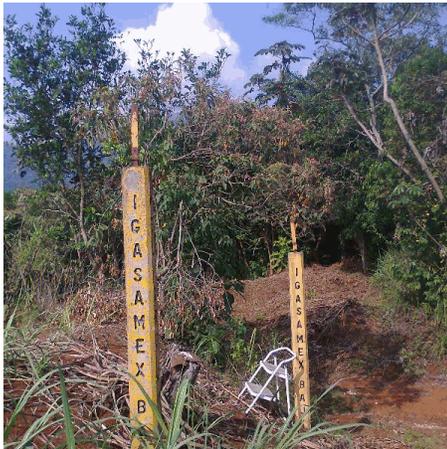
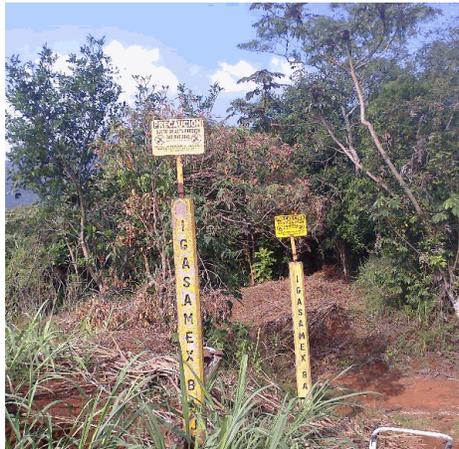
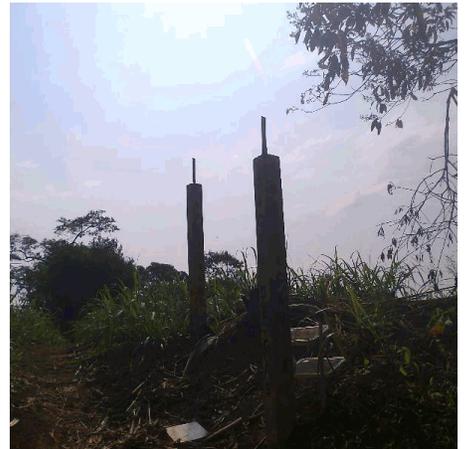
9.- Evidencias:

b) Cantidad de placas faltantes: 2

Se colocaron 2 placas faltantes a la salida del de la caseta del punto de interconexión km 0, ya que regularmente se la roban para venderlas por fierro viejo.
