REPORTE DE PATRULLAJE DEL GASODUCTO

SISTEMA:	Cordogas, S. A. de C. V.	PERIODO:	04-May-2012 03-Jun-2012	REV. 0
LLENADO POR:	Juan Pablo Lara Manzo	FRECUENCIA:	MENSUAL	RO-002

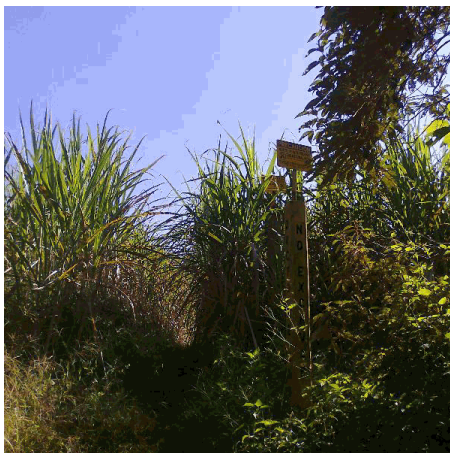
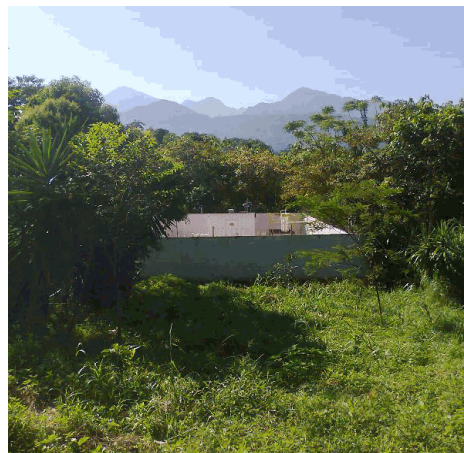
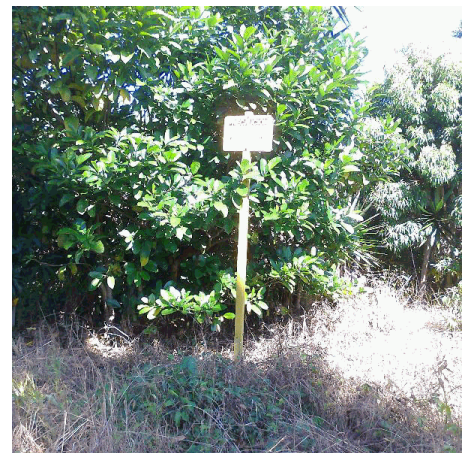
9.- Evidencias:

8.- Comentarios adicionales:
Franja de afectación en buen estado.
