**REPORTE DE PATRULLAJE DEL GASODUCTO**

SISTEMA:	<u>Cordogas, S. A. de C. V.</u>	PERIODO:	<u>Julio 2012</u>	<b>REV. 0</b> <b>RO-002</b>
LLENADO POR:	<u>Juan Pablo Lara Manzo</u>	FRECUENCIA:	<u>MENSUAL</u>

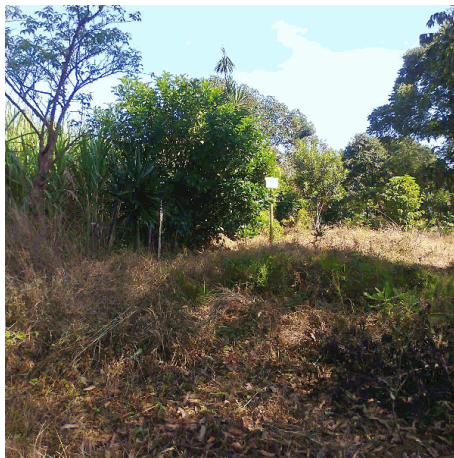
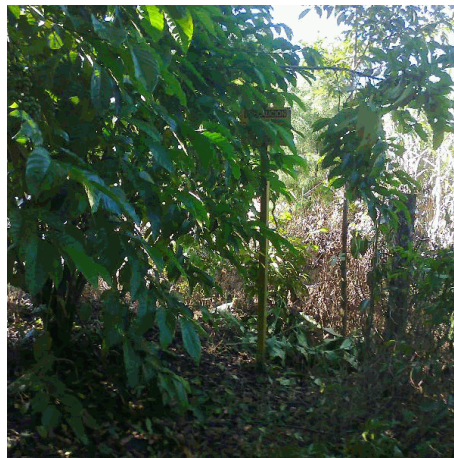
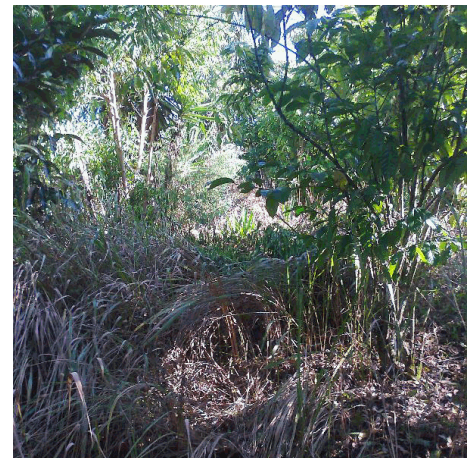
**9.- Evidencias:**

Franja de afectación en buen estado.
