REPORTE DE PATRULLAJE DEL GASODUCTO

SISTEMA:	<u>Cordogas, S. A. de C. V.</u>	PERIODO:	<u>Septiembre 2012</u>	REV. 0 RO-002
LLENADO POR:	<u>Juan Pablo Lara Manzo</u>	FRECUENCIA:	<u>MENSUAL</u>

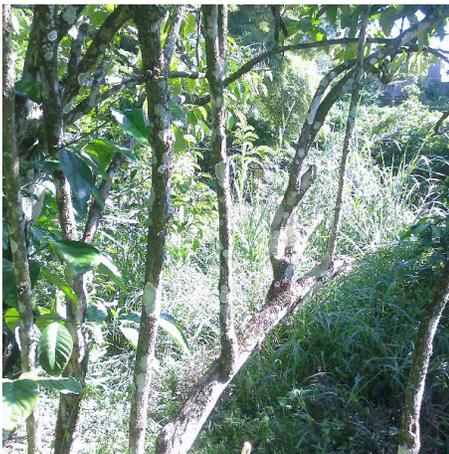
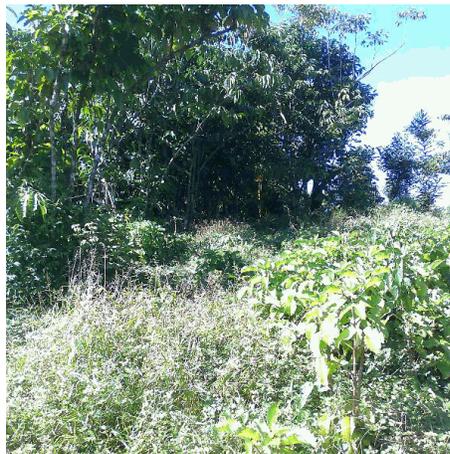
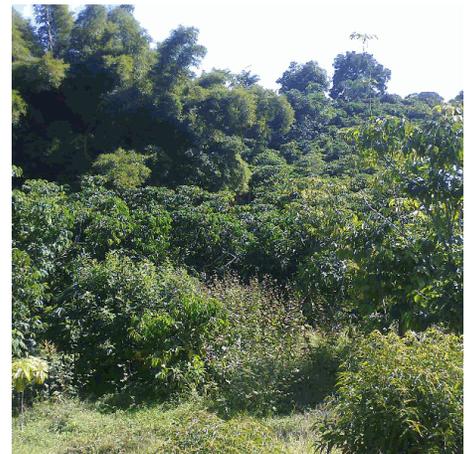
9.- Evidencias:

Franja de afectación en buen estado.
