REPORTE DE PATRULLAJE DEL GASODUCTO

SISTEMA:	<u>Cordogas, S. A. de C. V.</u>	PERIODO:	<u>Octubre 2012</u>	REV. 0
LLENADO POR:	<u>Juan Pablo Lara Manzo</u>	FRECUENCIA:	<u>MENSUAL</u>	RO-002

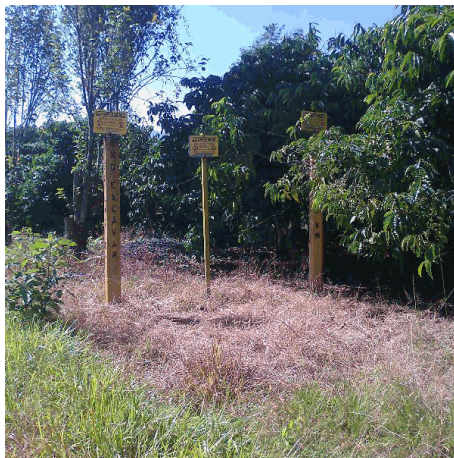
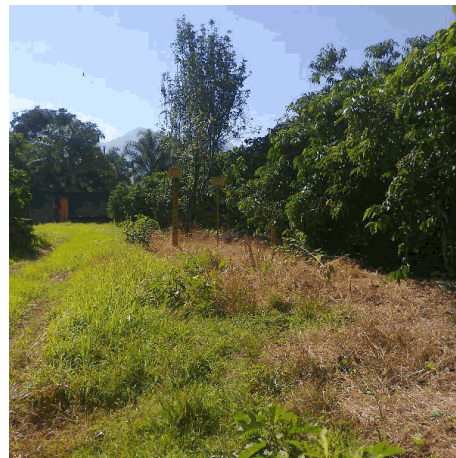
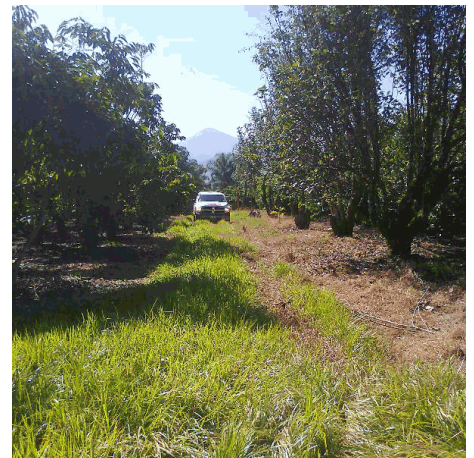
9.- Evidencias:

Franja de afectación en buen estado.
