**REPORTE DE PATRULLAJE DEL GASODUCTO**

SISTEMA:	<u>Cordogas, S. A. de C. V.</u>	PERIODO:	<u>Noviembre 2012</u>	<b>REV. 0</b>
LLENADO POR:	<u>Juan Pablo Lara Manzo</u>	FRECUENCIA:	<u>MENSUAL</u>	<b>RO-002</b>

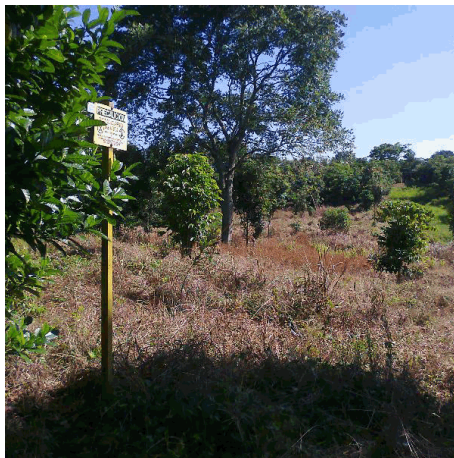
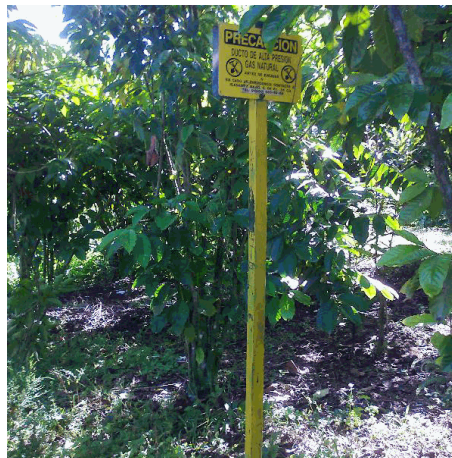
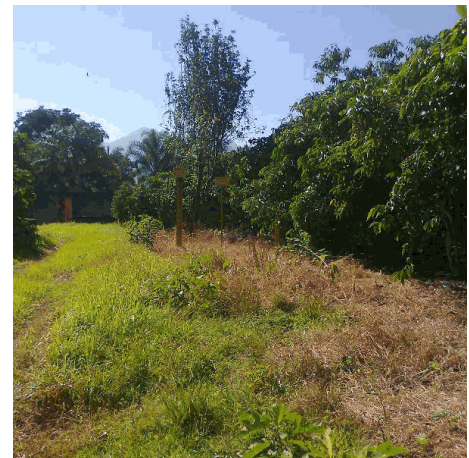
**9.- Evidencias:**

**8.- Comentarios adicionales:**  
Franja de afectación en buen estado.
