REPORTE DE PATRULLAJE DEL GASODUCTO

SISTEMA:	<u>Cordogas, S. A. de C. V.</u>	PERIODO:	<u>Diciembre 2012</u>	REV. 0
LLENADO POR:	<u>Juan Pablo Lara Manzo</u>	FRECUENCIA:	<u>MENSUAL</u>	RO-002

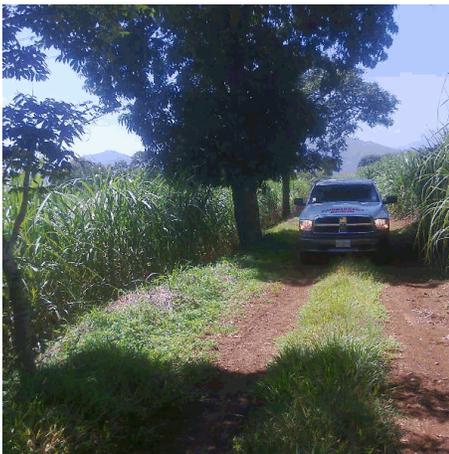
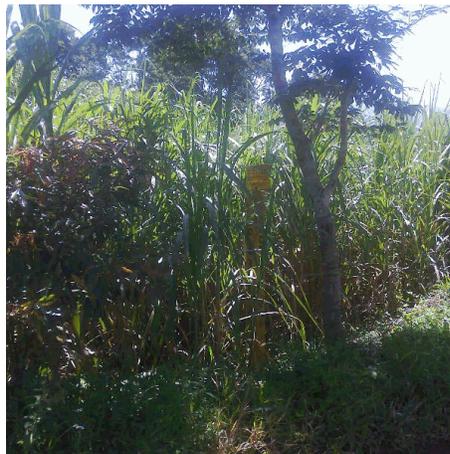
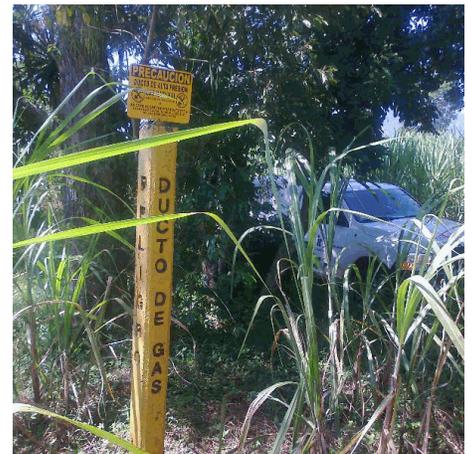
9.- Evidencias:

Franja de afectación en buen estado.
