REPORTE DE PATRULLAJE DEL GASODUCTO

SISTEMA: Cordogas, S. A. de C. V. PERIODO: Marzo 2013 REV. 0
 LLENADO POR: Juan Pablo Lara Manzo FRECUENCIA: MENSUAL RO-002

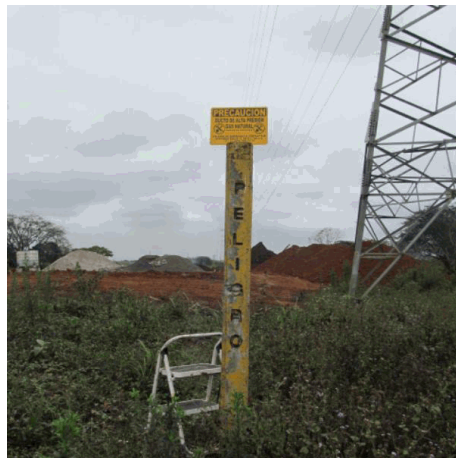
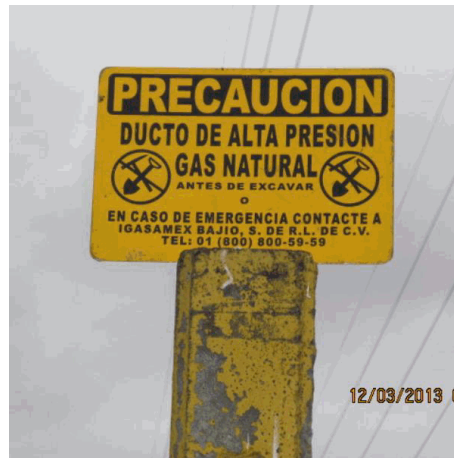
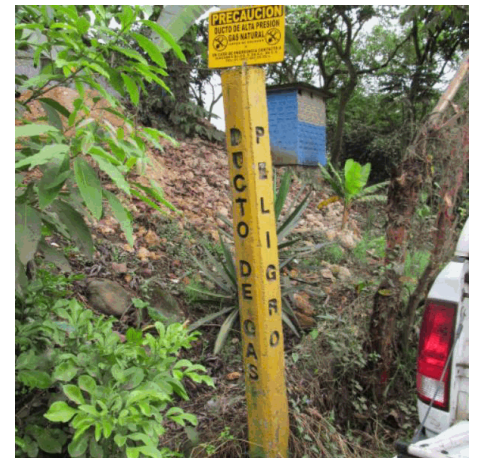
9.- Evidencias:

Franja de afectación en buen estado.
