REPORTE DE PATRULLAJE DEL GASODUCTO

SISTEMA:	<u>Cordogas, S. A. de C. V.</u>	PERIODO:	<u>Abril 2013</u>	REV. 0
LLENADO POR:	<u>Juan Pablo Lara Manzo</u>	FRECUENCIA:	<u>MENSUAL</u>	RO-002

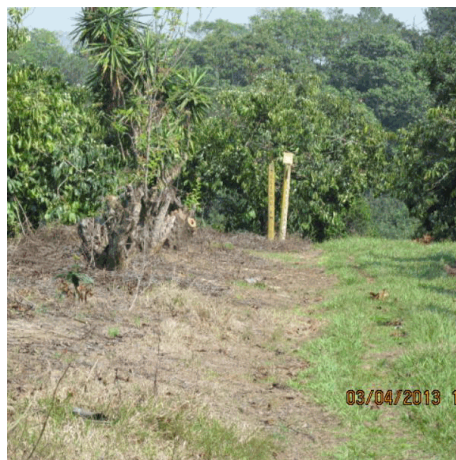
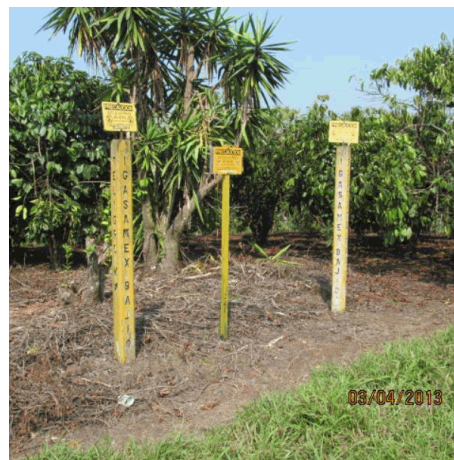
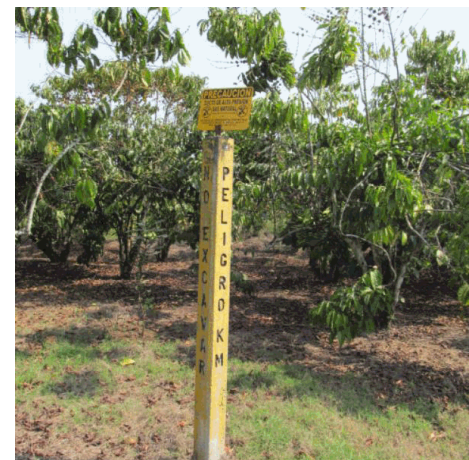
9.- Evidencias:

8.- Comentarios adicionales:
Franja de afectación en buen estado.
