**REPORTE DE PATRULLAJE DEL GASODUCTO**

SISTEMA:	<u>Cordogas, S. A. de C. V.</u>	PERIODO:	<u>Mayo 2013</u>	REV. 0
LLENADO POR:	<u>Juan Pablo Lara Manzo</u>	FRECUENCIA:	<u>MENSUAL</u>	RO-002

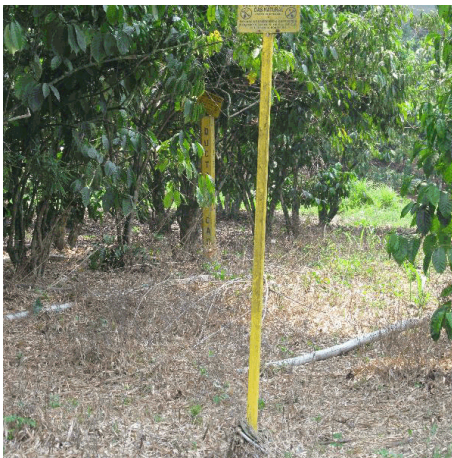
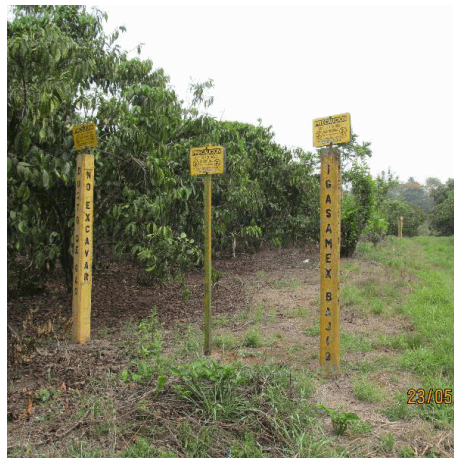
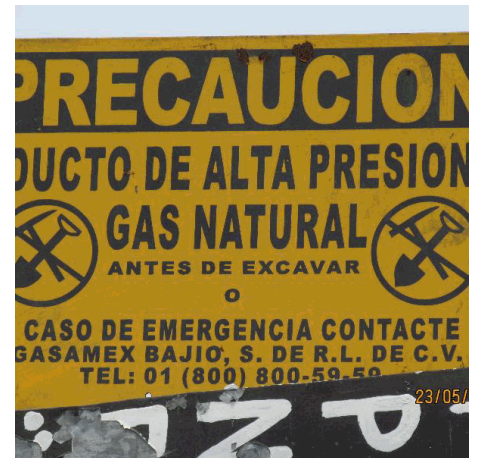
**9.- Evidencias:**

Se realiza recorrido diario y se encuentra la franja de afectación en buen estado.
