**REPORTE DE PATRULLAJE DEL GASODUCTO**

SISTEMA:	<u>Cordogas, S. A. de C. V.</u>	PERIODO:	<u>Junio 2013</u>	REV. 0
LLENADO POR:	<u>Juan Pablo Lara Manzo</u>	FRECUENCIA:	<u>MENSUAL</u>	RO-002

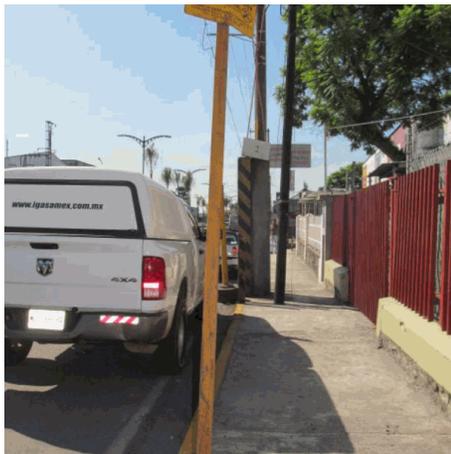
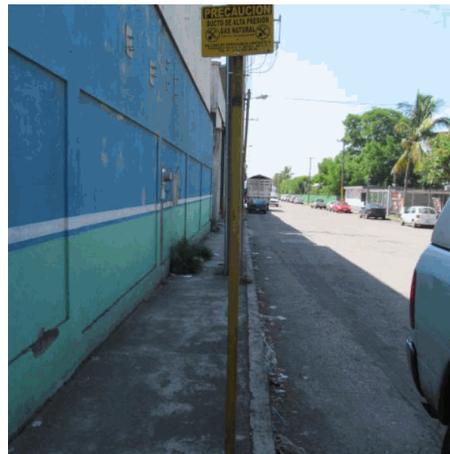
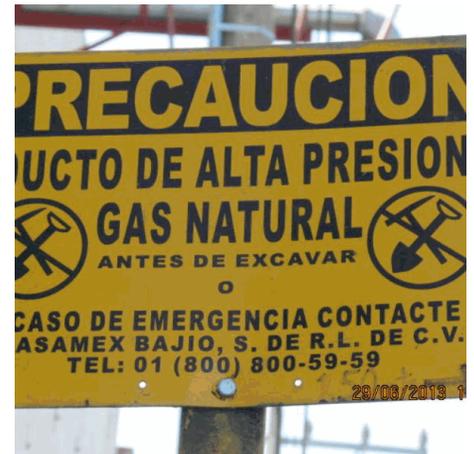
**9.- Evidencias:**

Franja de afectación en buen estado.
