REPORTE DE PATRULLAJE DEL GASODUCTO

SISTEMA: Cordogas, S. A. de C. V. PERIODO: Agosto 2013 REV. 0
 LLENADO POR: Juan Pablo Lara Manzo FRECUENCIA: MENSUAL RO-002

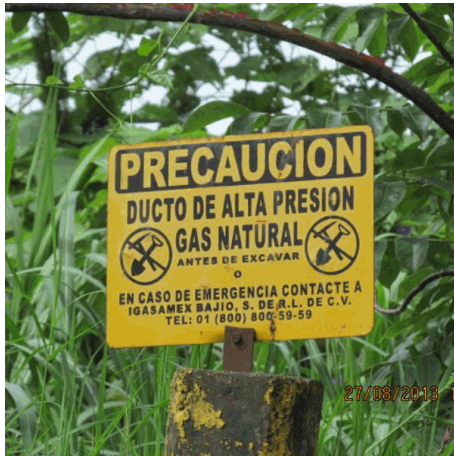
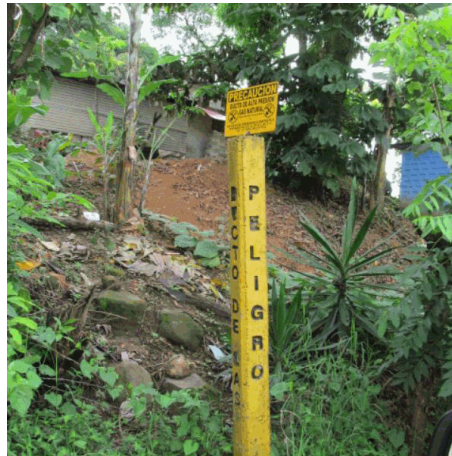
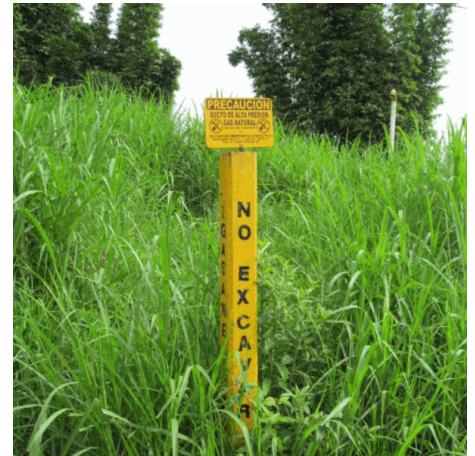
9.- Evidencias:

Buen estado franja de afectación.
