REPORTE DE PATRULLAJE DEL GASODUCTO

SISTEMA:	<u>Cordogas, S. A. de C. V.</u>	PERIODO:	<u>Septiembre 2013</u>	REV. 0
LLENADO POR:	<u>Juan Pablo Lara Manzo</u>	FRECUENCIA:	<u>MENSUAL</u>	RO-002

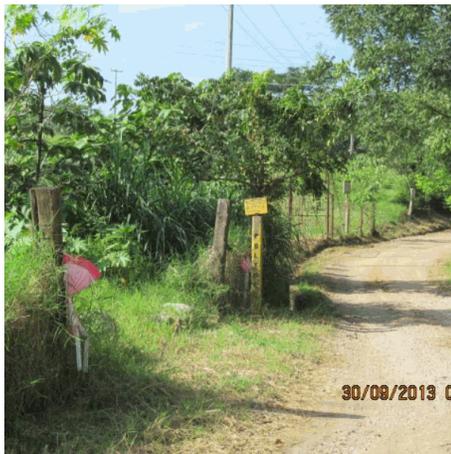
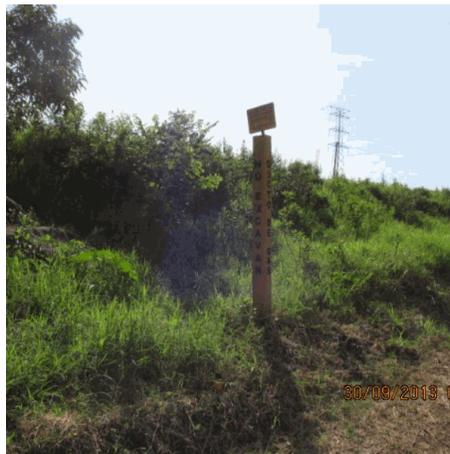
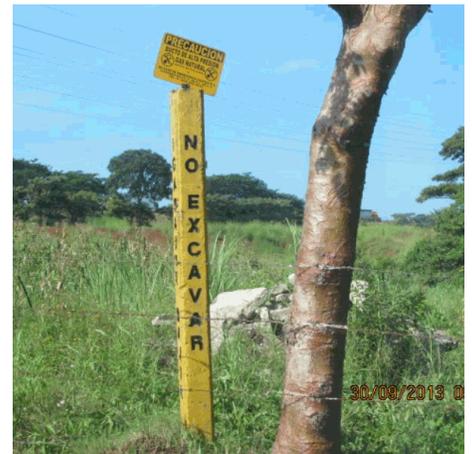
9.- Evidencias:

Franja de afectación en buen estado.
