**REPORTE DE PATRULLAJE DEL GASODUCTO**

SISTEMA:	<u>Cordogas, S. A. de C. V.</u>	PERIODO:	<u>Octubre 2013</u>	REV. 0
LLENADO POR:	<u>Juan Pablo Lara Manzo</u>	FRECUENCIA:	<u>MENSUAL</u>	RO-002

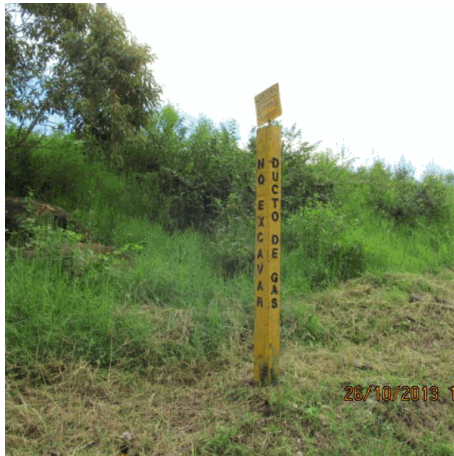
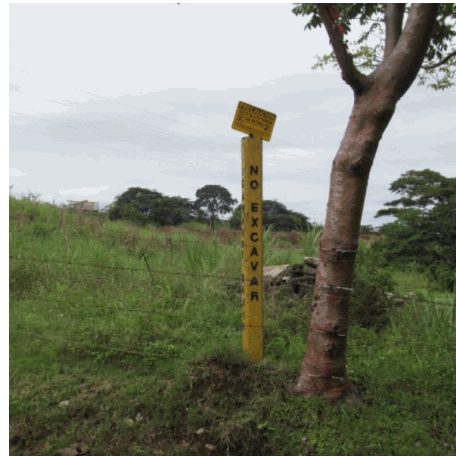
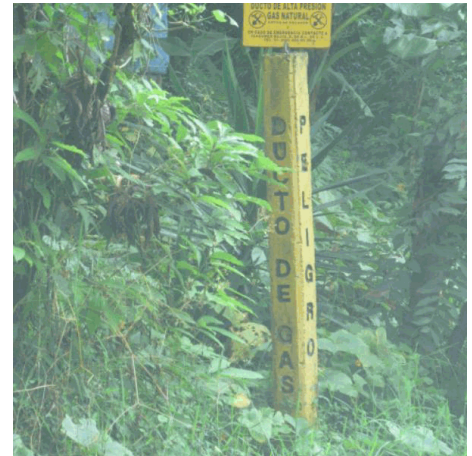
**9.- Evidencias:**

**8.- Comentarios adicionales:**  
Franja de afectación en buen estado.
