REPORTE DE PATRULLAJE DEL GASODUCTO

SISTEMA:	Cordogas, S. A. de C. V.	PERIODO:	04-Oct-2013 03-Nov-2013	REV. 0
LLENADO POR:	Juan Pablo Lara Manzo	FRECUENCIA:	MENSUAL	RO-002

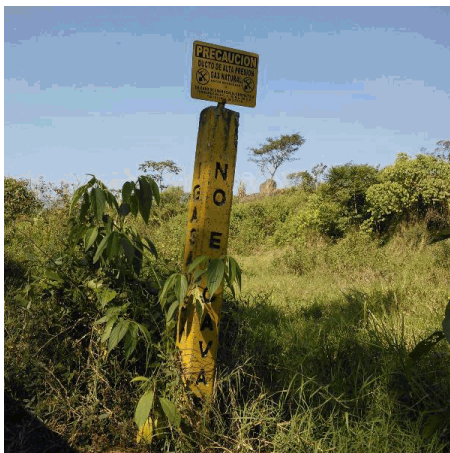
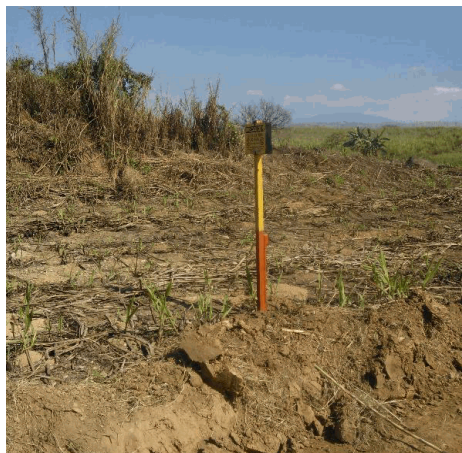
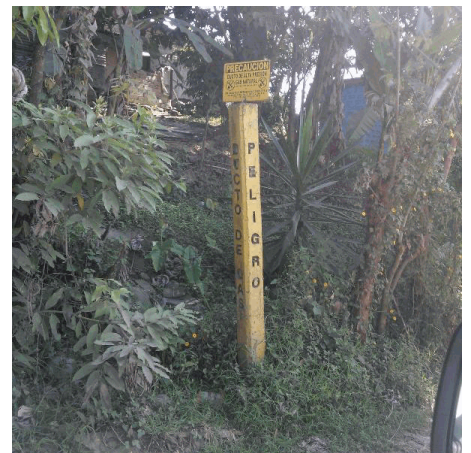
9.- Evidencias:

8.- Comentarios adicionales:
Buen estado la franja de afectación.
