IGASAMEX

REPORTE DE PATRULLAJE DEL GASODUCTO

| SISTEMA: | <u>Cordogas, S. A. de C. V.</u> | PERIODO: | <u>04-Nov-2013 03-Dec-2013</u> | REV. 0 |

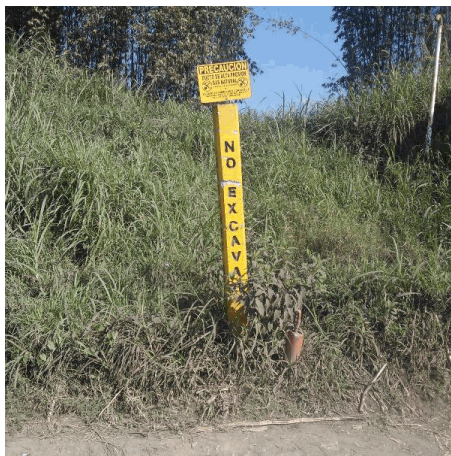
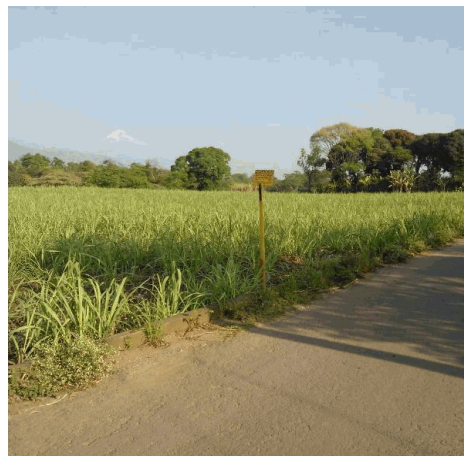
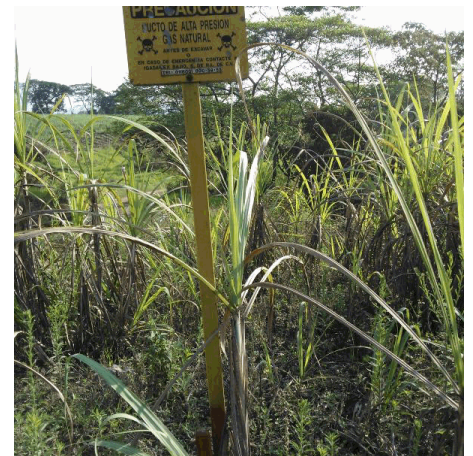
9.- Evidencias:

La franja de afectación se encuentra en buen estado.
