IGASAMEX

REPORTE DE PATRULLAJE DEL GASODUCTO

SISTEMA:	<u>Cordogas, S. A. de C. V.</u>	PERIODO:	<u>04-Dec-2013 03-Jan-2014</u>	REV. 0
LLENADO POR:	<u>Juan Pablo Lara Manzo</u>	FRECUENCIA:	<u>MENSUAL</u>	RO-002

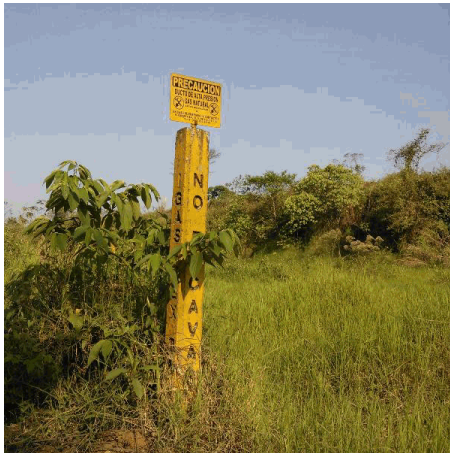
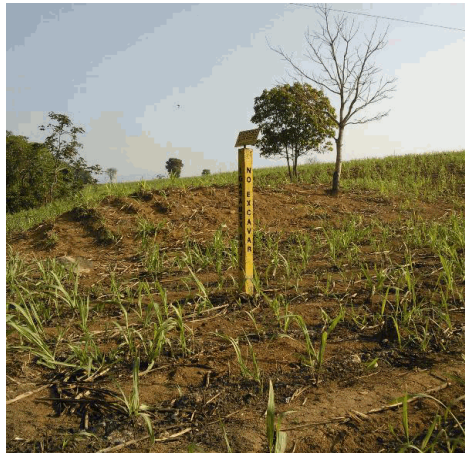
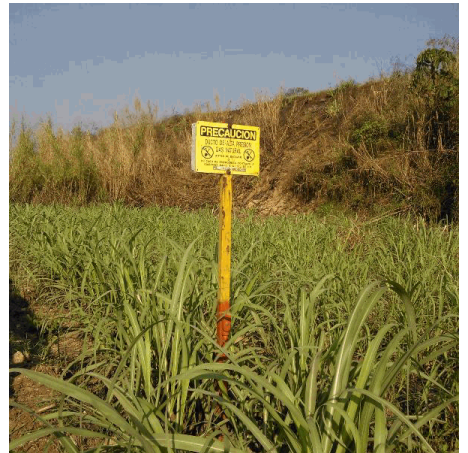
9.- Evidencias:

8.- Comentarios adicionales:
La franja de afectación se encuentra en buen estado.
