**REPORTE DE PATRULLAJE DEL GASODUCTO**

SISTEMA:	Cordogas, S. A. de C. V.	PERIODO:	04-Feb-2014 03-Mar-2014	<b>REV. 0</b>
LLENADO POR:	Juan Pablo Lara Manzo	FRECUENCIA:	MENSUAL	<b>RO-002</b>

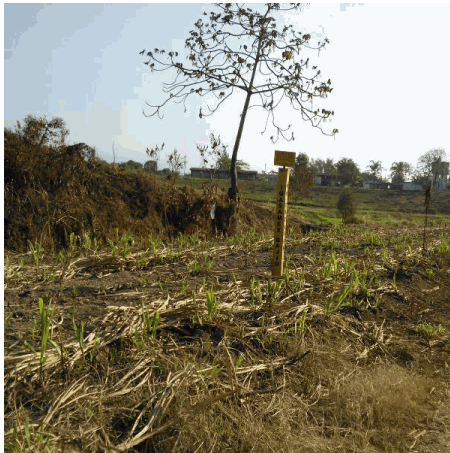
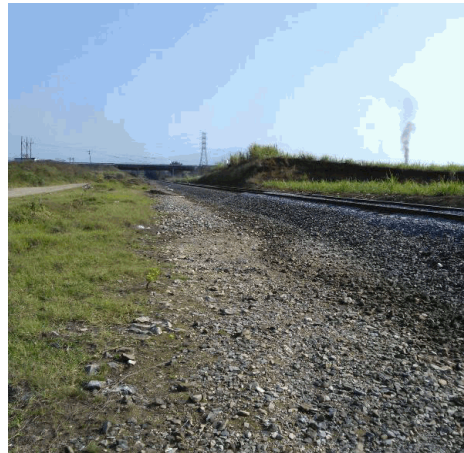
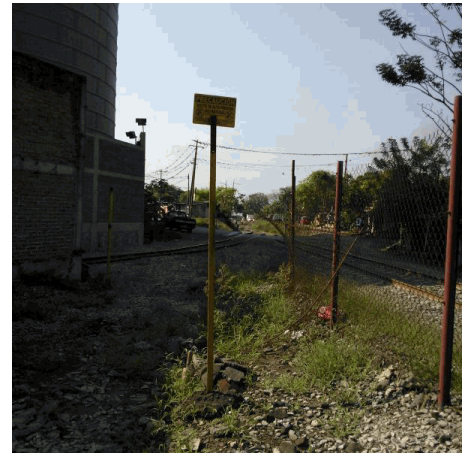
**9.- Evidencias:**

**8.- Comentarios adicionales:**  
Franja de afectación en buen estado.
