REPORTE DE PATRULLAJE DEL GASODUCTO

SISTEMA: Cordogas, S. A. de C. V. PERIODO: 04-Mar-2014 03-Apr-2014 REV. 0
LLENADO POR: Juan Pablo Lara Manzo FRECUENCIA: MENSUAL RO-002

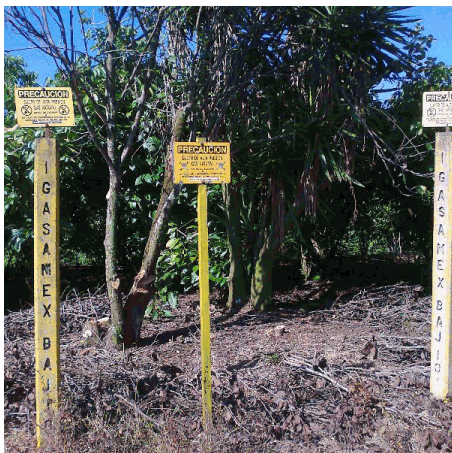
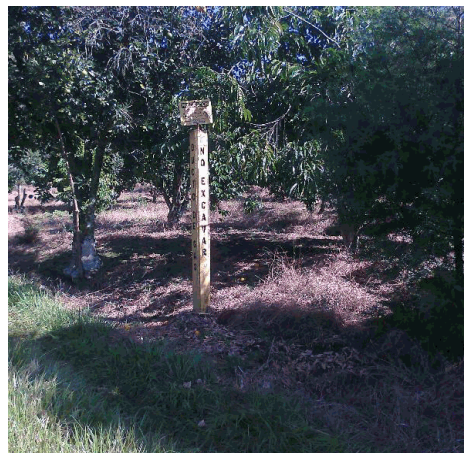
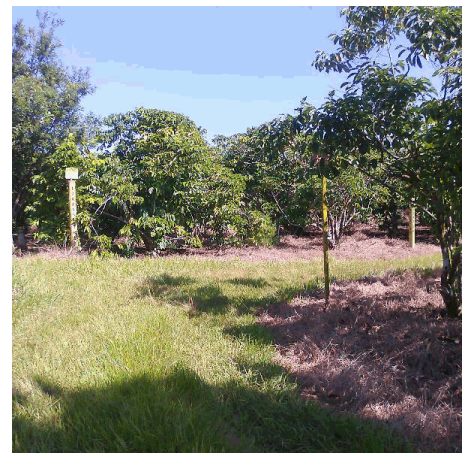
9.- Evidencias:

Franja de afectación en buen estado.
