IGASAMEX

REPORTE DE PATRULLAJE DEL GASODUCTO

SISTEMA:	Cordogas, S. A. de C. V.	PERIODO:	04-Apr-2014 03-May-2014	REV. 0
LLENADO POR:	Juan Pablo Lara Manzo	FRECUENCIA:	MENSUAL	RO-002

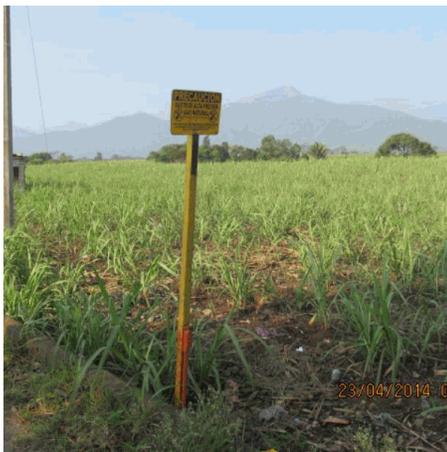
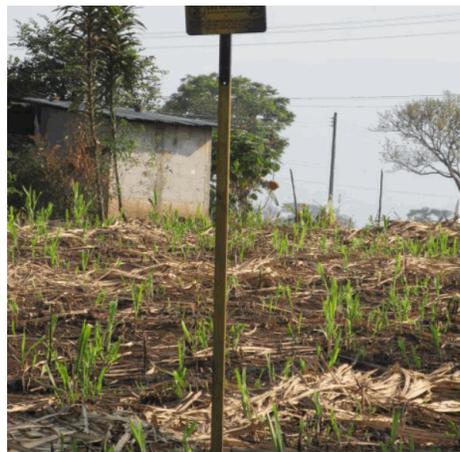
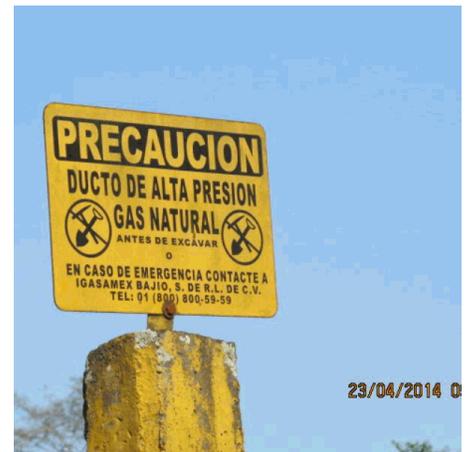
9.- Evidencias:

8.- Comentarios adicionales:
Franja de afectación en buen estado.
