IGASAMEX

REPORTE DE PATRULLAJE DEL GASODUCTO

SISTEMA:	Cordogas, S. A. de C. V.	PERIODO:	04-May-2014 03-Jun-2014	REV. 0
LLENADO POR:	Juan Pablo Lara Manzo	FRECUENCIA:	MENSUAL	RO-002

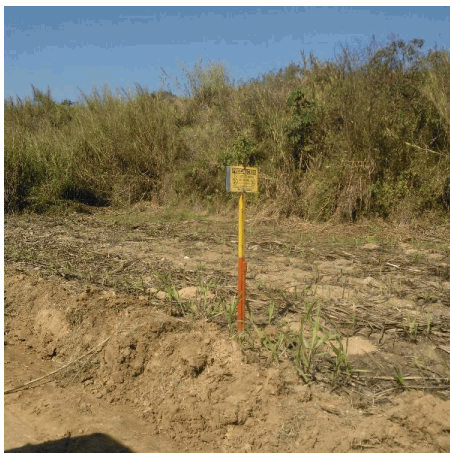
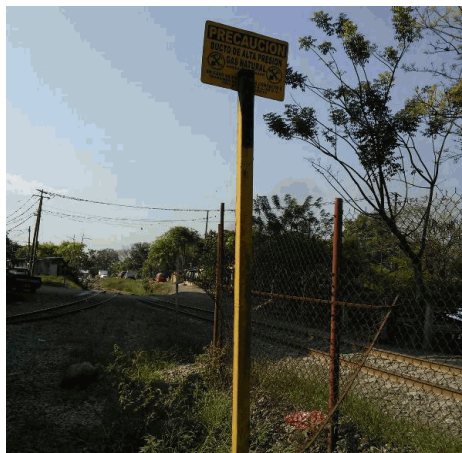
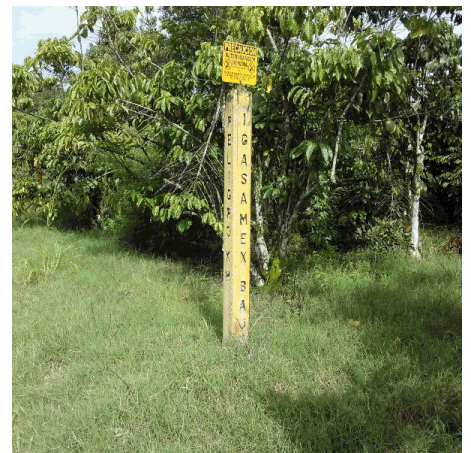
9.- Evidencias:

La franja de afectación se encuentra en buen estado.
