**IGASAMEX**

**REPORTE DE PATRULLAJE DEL GASODUCTO**

SISTEMA:	Cordogas, S. A. de C. V.	PERIODO:	04-Jun-2014 03-Jul-2014	<b>REV. 0</b>
LLENADO POR:	Juan Pablo Lara Manzo	FRECUENCIA:	MENSUAL	<b>RO-002</b>

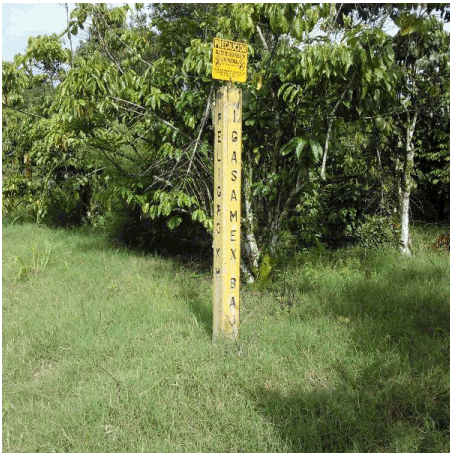
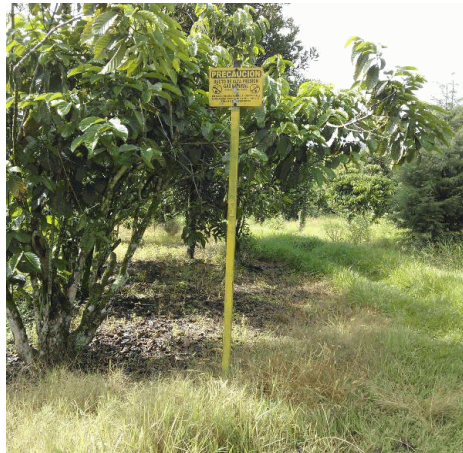
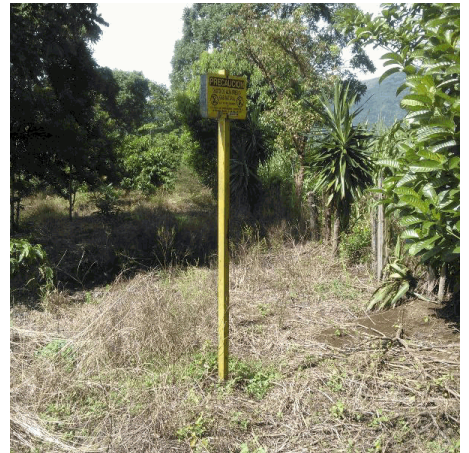
**9.- Evidencias:**

**8.- Comentarios adicionales:**  
Franja de afectación en buen estado.
