REPORTE DE PATRULLAJE DEL GASODUCTO

SISTEMA:	Cordogas, S. A. de C. V.	PERIODO:	04-Jul-2014 03-Aug-2014	REV. 0
LLENADO POR:	Juan Pablo Lara Manzo	FRECUENCIA:	MENSUAL	RO-002

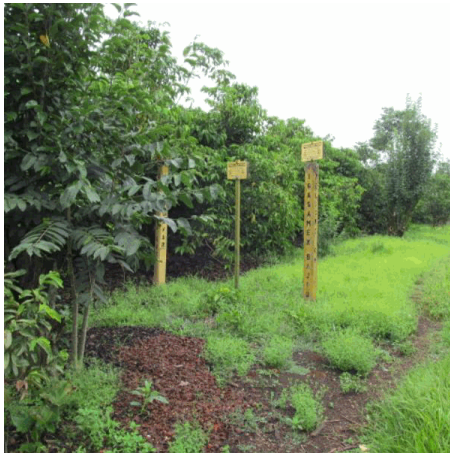
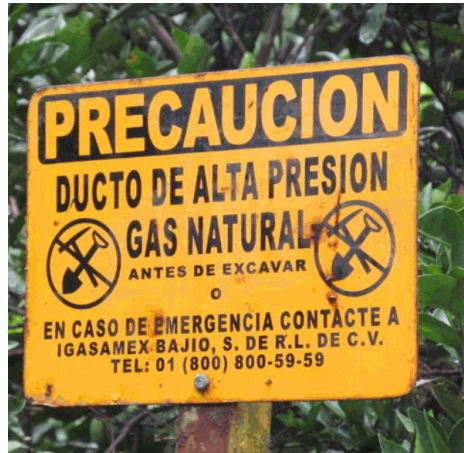
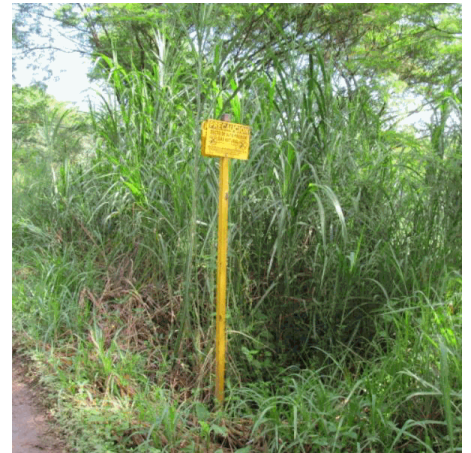
9.- Evidencias:

8.- Comentarios adicionales:
LA franja de afectación se encuentra en buen estado.
