IGASAMEX

REPORTE DE PATRULLAJE DEL GASODUCTO

SISTEMA:	Cordogas, S. A. de C. V.	PERIODO:	04-Aug-2014 03-Sep-2014	REV. 0
LLENADO POR:	Juan Pablo Lara Manzo	FRECUENCIA:	MENSUAL	RO-002

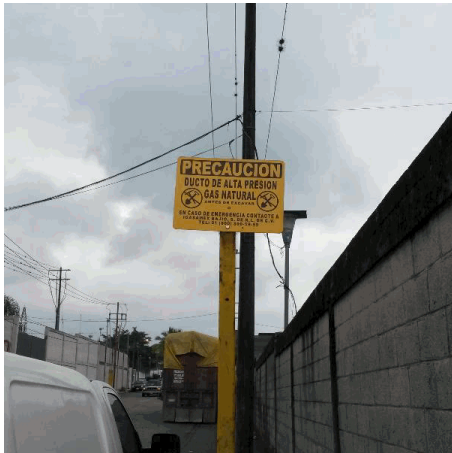
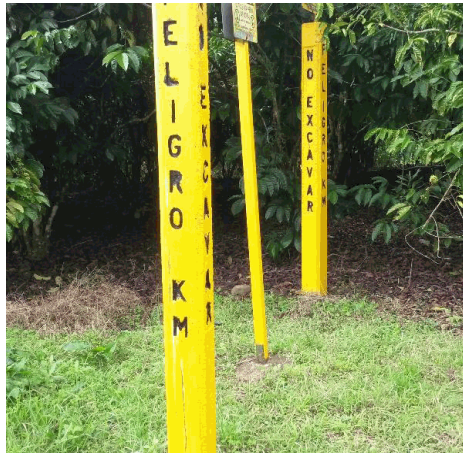
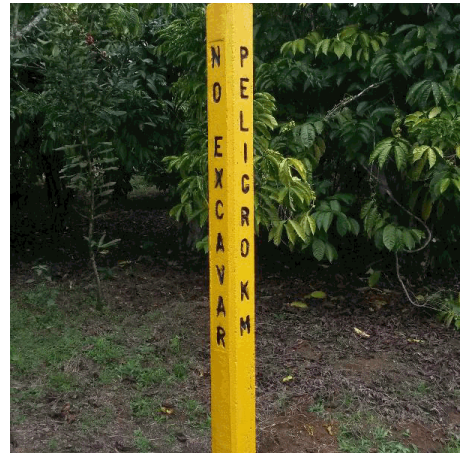
9.- Evidencias:

8.- Comentarios adicionales:
La franja de desarrollo se encuentra en buen estado.
