IGASAMEX

REPORTE DE PATRULLAJE DEL GASODUCTO

SISTEMA:	Cordogas, S. A. de C. V.	PERIODO:	04-Sep-2014 03-Oct-2014	REV. 0
LLENADO POR:	Juan Pablo Lara Manzo	FRECUENCIA:	MENSUAL	RO-002

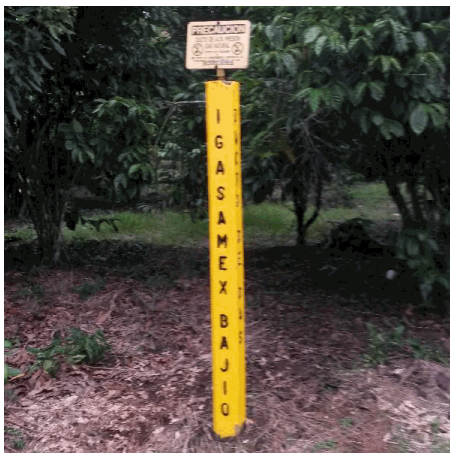
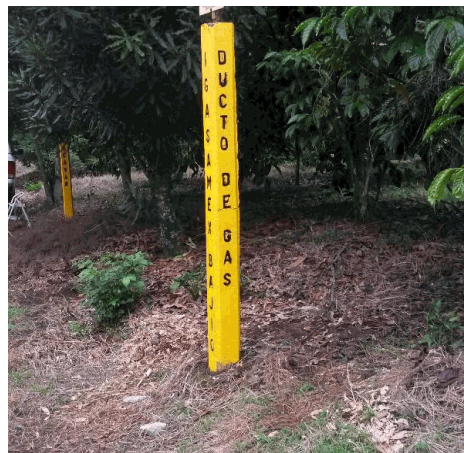
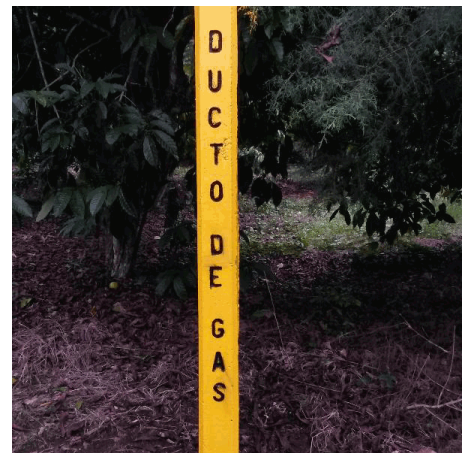
9.- Evidencias:

8.- Comentarios adicionales:
La franja de desarrollo se encuentra en buen estado.
