REPORTE DE PATRULLAJE DEL GASODUCTO

SISTEMA:	Cordogas, S. A. de C. V.	PERIODO:	04-Oct-2014 03-Nov-2014	REV. 0
LLENADO POR:	Juan Pablo Lara Manzo	FRECUENCIA:	MENSUAL	RO-002

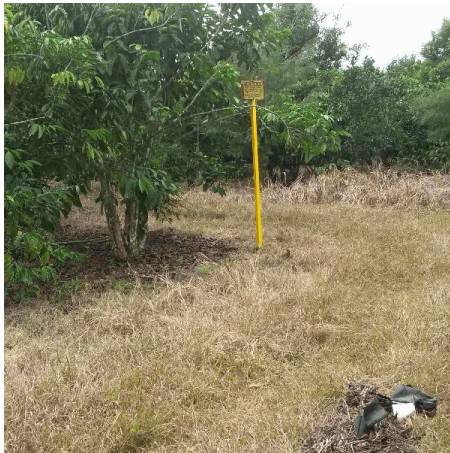
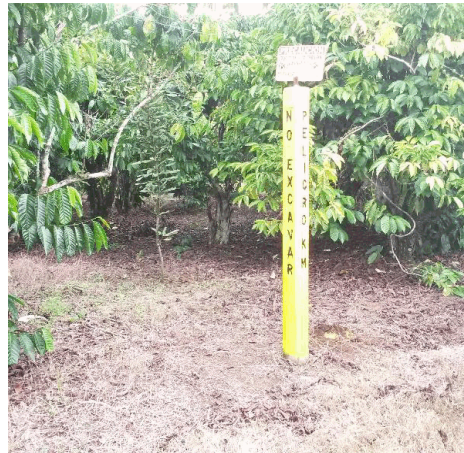
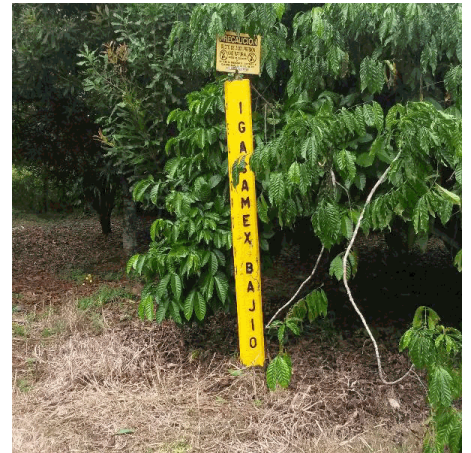
9.- Evidencias:

8.- Comentarios adicionales:
La franja de desarrollo se encuentra en buen estado.
