REPORTE DE PATRULLAJE DEL GASODUCTO

SISTEMA:	Cordogas, S. A. de C. V.	PERIODO:	04-Nov-2014 03-Dec-2014	REV. 0
LLENADO POR:	Juan Pablo Lara Manzo	FRECUENCIA:	MENSUAL	RO-002

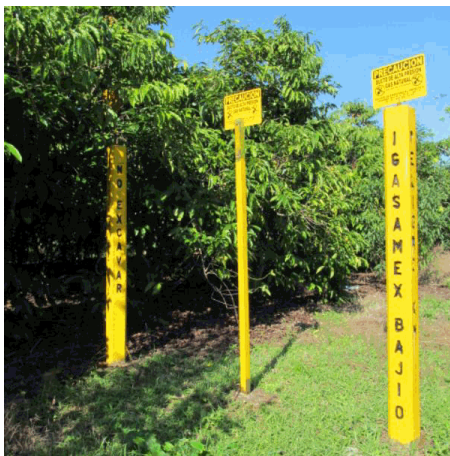
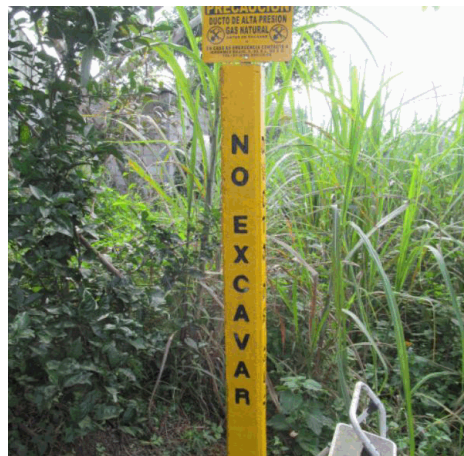
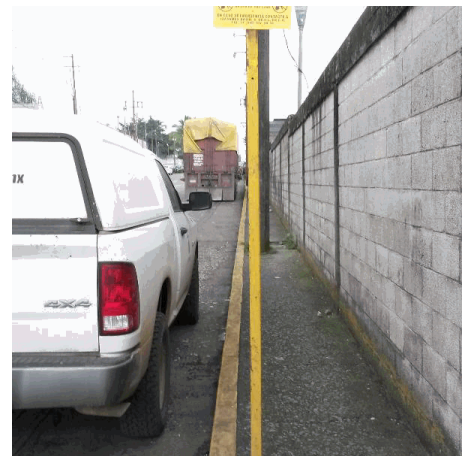
9.- Evidencias:

8.- Comentarios adicionales:
Franja de desarrollo del sistema en buen estado.
