IGASAMEX

REPORTE DE PATRULLAJE DEL GASODUCTO

SISTEMA: Cordogas, S. A. de C. V. PERIODO: 04-Dec-2014 03-Jan-2015 REV. 0
LLENADO POR: Juan Pablo Lara Manzo FRECUENCIA: MENSUAL RO-002

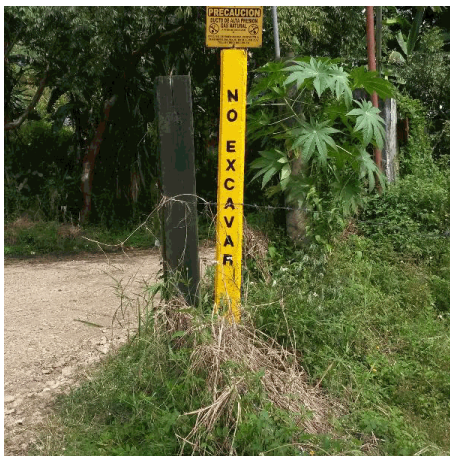
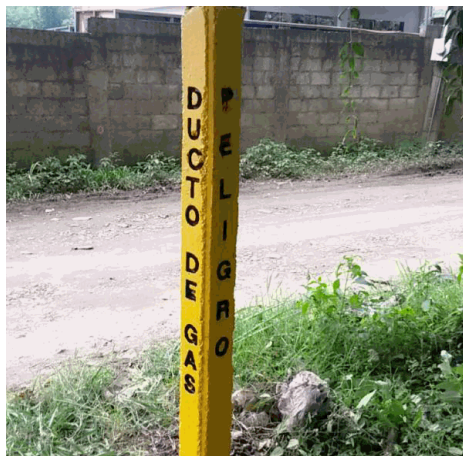
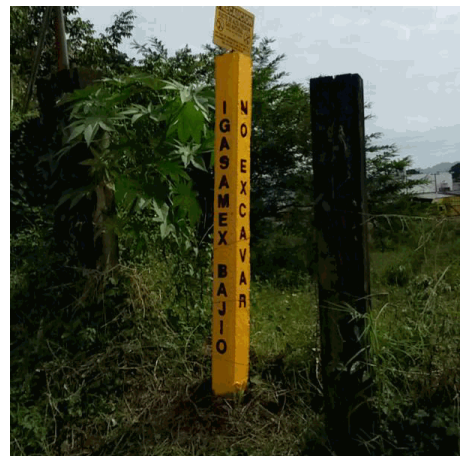
9.- Evidencias:

La franja de desarrollo se encuentra en buen estado.
