REPORTE DE PATRULLAJE DEL GASODUCTO

SISTEMA:	Cordogas, S. A. de C. V.	PERIODO:	04-Jan-2015 03-Feb-2015	REV. 0
LLENADO POR:	Juan Pablo Lara Manzo	FRECUENCIA:	MENSUAL	RO-002

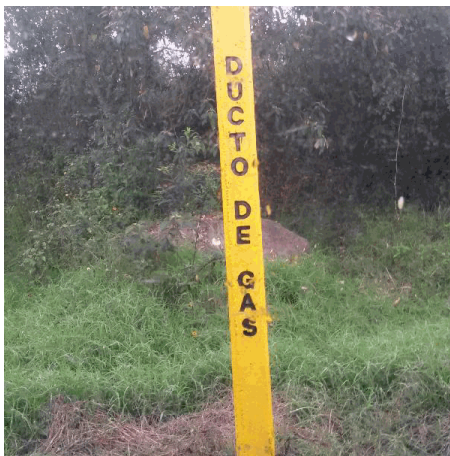
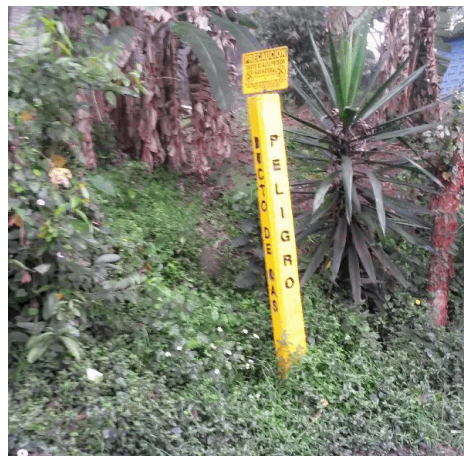
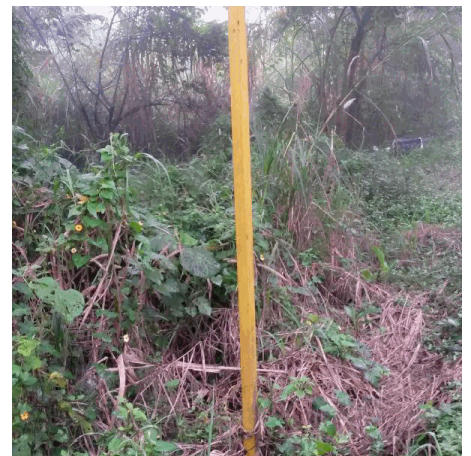
9.- Evidencias:

La franja de desarrollo se encuentra en buen estado.
