IGASAMEX

REPORTE DE PATRULLAJE DEL GASODUCTO

SISTEMA:	Cordogas, S. A. de C. V.	PERIODO:	04-Feb-2015 03-Mar-2015	REV. 0
LLENADO POR:	Juan Pablo Lara Manzo	FRECUENCIA:	MENSUAL	RO-002

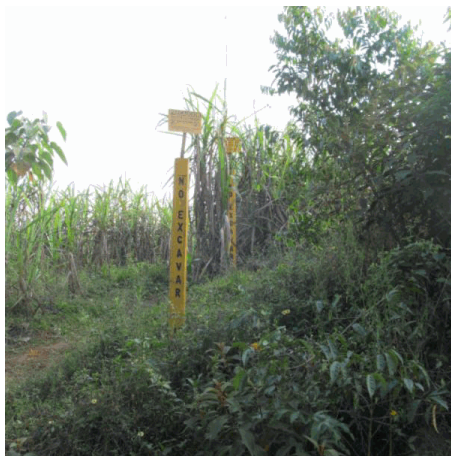
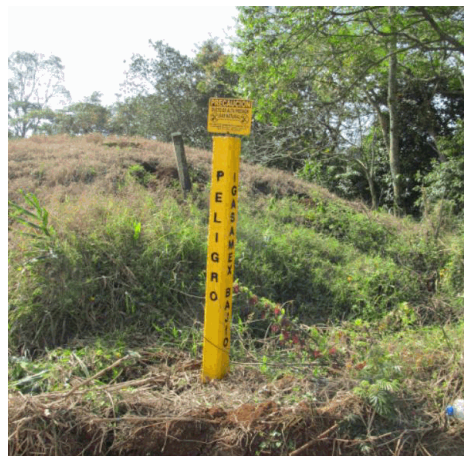
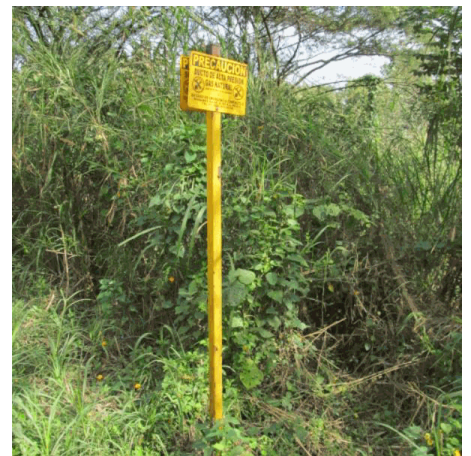
9.- Evidencias:

La franja de desarrollo se encuentra en buen estado.
