REPORTE DE PATRULLAJE DEL GASODUCTO

SISTEMA:	Cordogas, S. A. de C. V.	PERIODO:	04-Mar-2015 03-Apr-2015	REV. 0
LLENADO POR:	Juan Pablo Lara Manzo	FRECUENCIA:	MENSUAL	RO-002

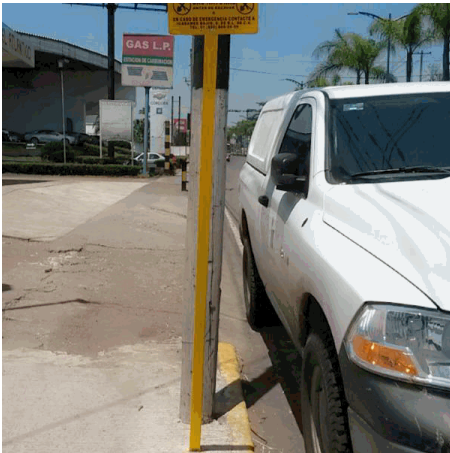
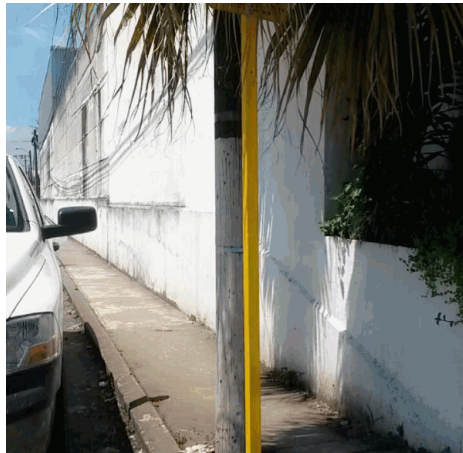
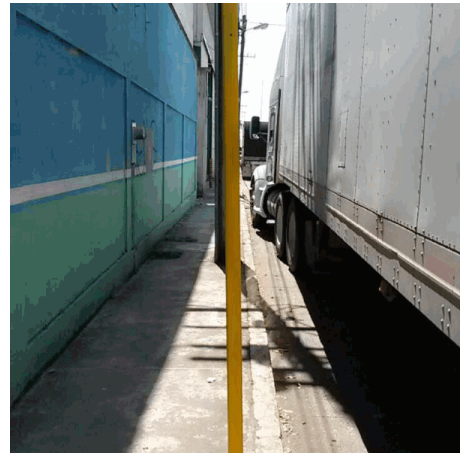
9.- Evidencias:

8.- Comentarios adicionales:
La franja de desarrollo del sistema se encuentra en buen estado.
