IGASAMEX

REPORTE DE PATRULLAJE DEL GASODUCTO

SISTEMA:	Cordogas, S. A. de C. V.	PERIODO:	04-Apr-2015 03-May-2015	REV. 0
LLENADO POR:	Juan Pablo Lara Manzo	FRECUENCIA:	MENSUAL	RO-002

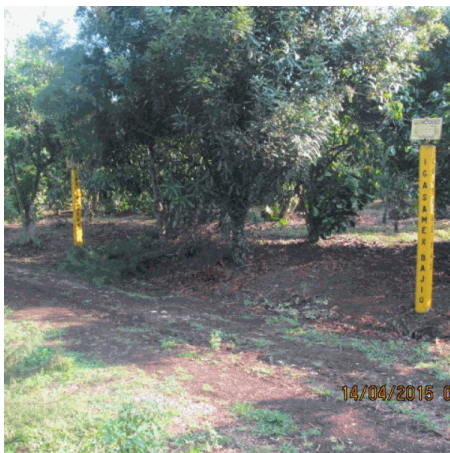
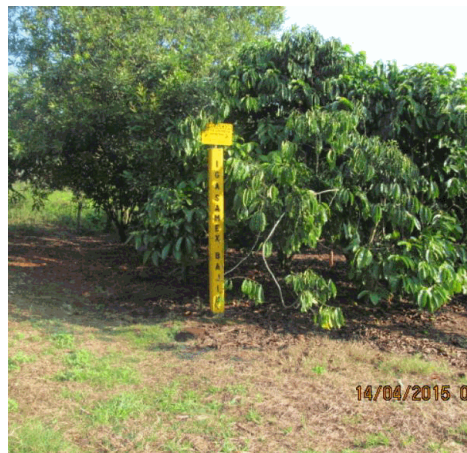
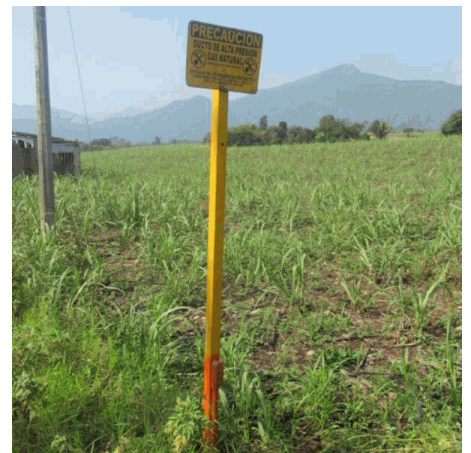
9.- Evidencias:

La franja de desarrollo se encuentra en buen estado.
