REPORTE DE PATRULLAJE DEL GASODUCTO

SISTEMA:	Cordogas, S. A. de C. V.	PERIODO:	04-May-2015 03-Jun-2015	REV. 0
LLENADO POR:	Juan Pablo Lara Manzo	FRECUENCIA:	MENSUAL	RO-002

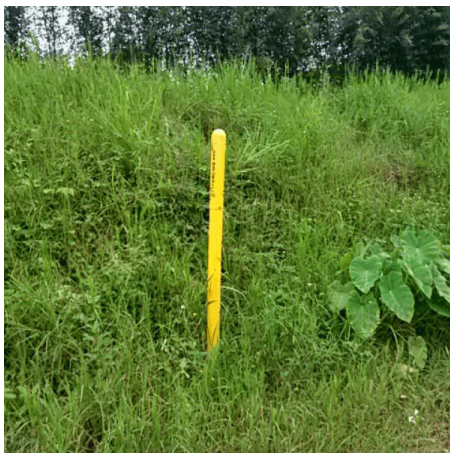
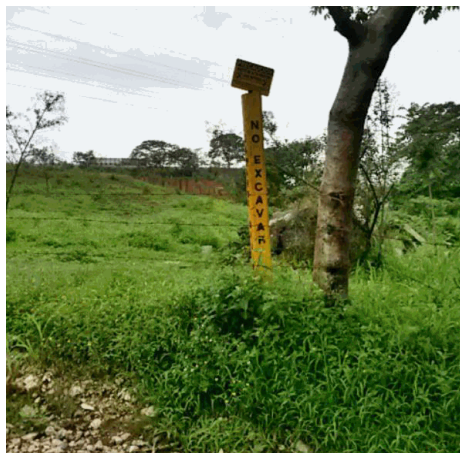
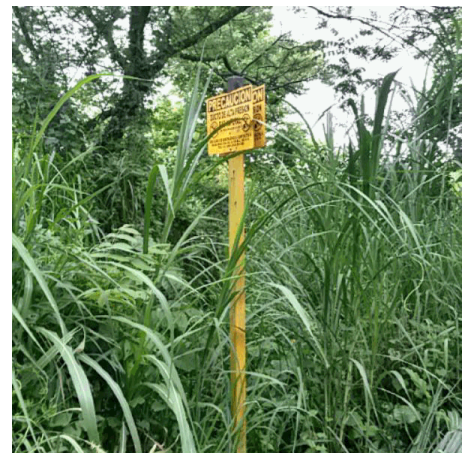
9.- Evidencias:

8.- Comentarios adicionales:
Franja de desarrollo en buen estado.
