IGASAMEX

REPORTE DE PATRULLAJE DEL GASODUCTO

SISTEMA: Cordogas, S. A. de C. V. PERIODO: 04-Jun-2015 03-Jul-2015 REV. 0
LLENADO POR: Juan Pablo Lara Manzo FRECUENCIA: MENSUAL RO-002

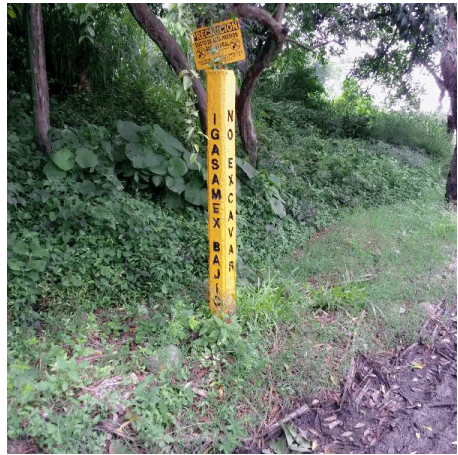
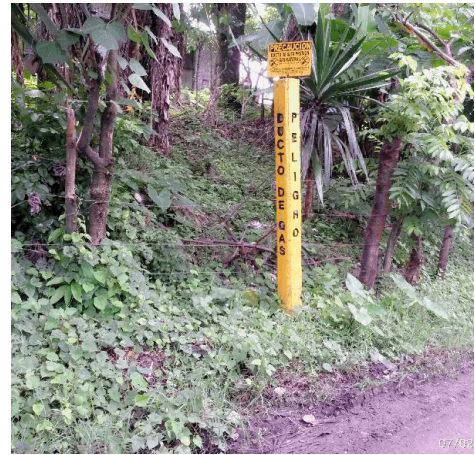
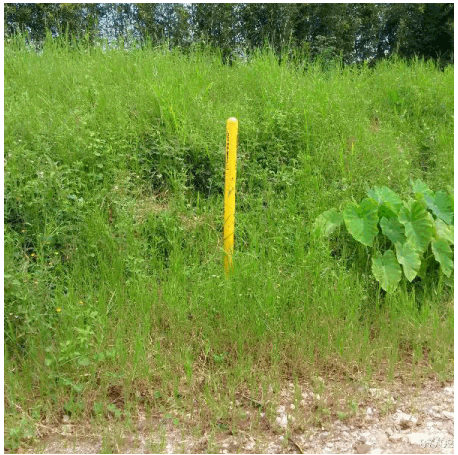
9.- Evidencias:

8.- Comentarios adicionales:
La franja de desarrollo del sistema se encuentra en buen estado.
