REPORTE DE PATRULLAJE DEL GASODUCTO

SISTEMA:	Cordogas, S. A. de C. V.	PERIODO:	04-Jul-2015 03-Aug-2015	REV. 0
LLENADO POR:	Juan Pablo Lara Manzo	FRECUENCIA:	MENSUAL	RO-002

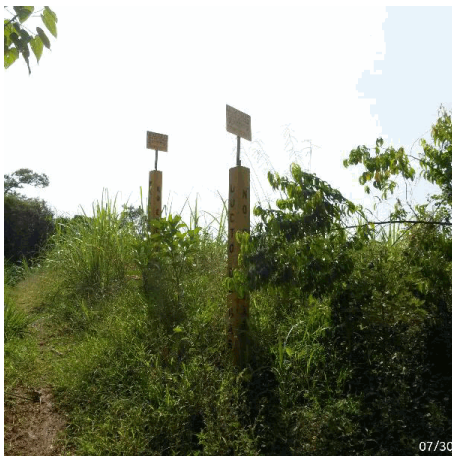
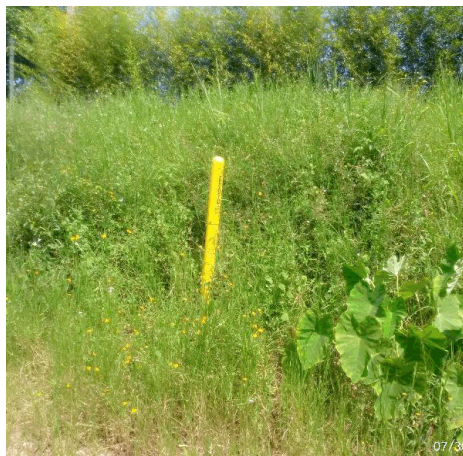
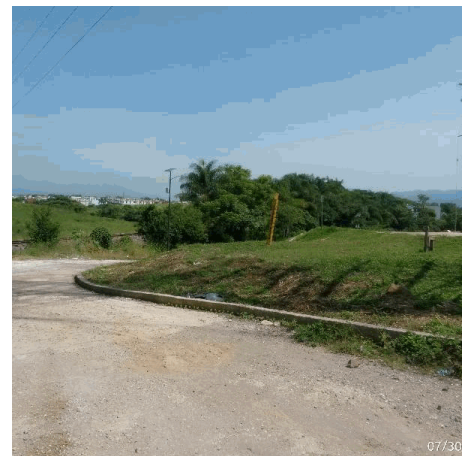
9.- Evidencias:

8.- Comentarios adicionales:
La franja de desarrollo del sistema se encuentra en buen estado.
