REPORTE DE PATRULLAJE DEL GASODUCTO

SISTEMA:	Cordogas, S. A. de C. V.	PERIODO:	04-Aug-2015 03-Sep-2015	REV. 0
LLENADO POR:	Juan Pablo Lara Manzo	FRECUENCIA:	MENSUAL	RO-002

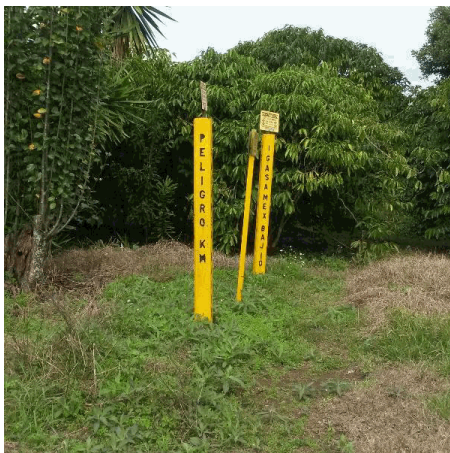
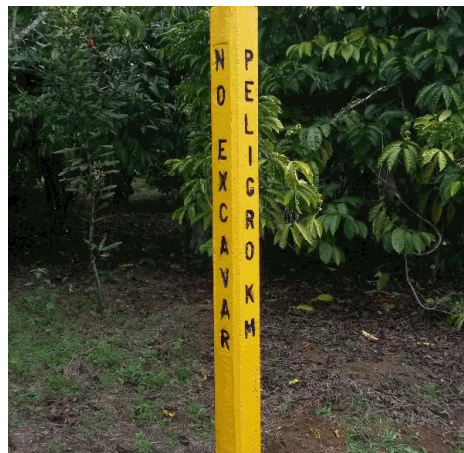
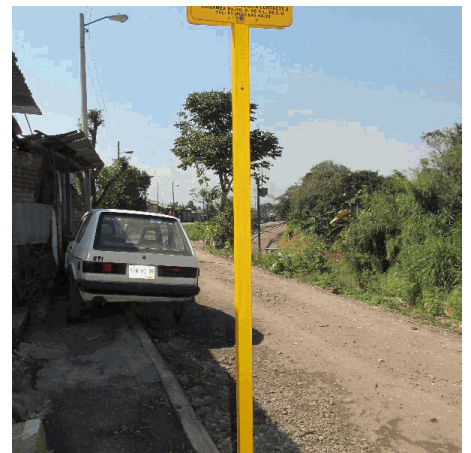
9.- Evidencias:

LA franja de desarrollo del sistema se encuentra en buen estado.
