**IGASAMEX**

**REPORTE DE PATRULLAJE DEL GASODUCTO**

SISTEMA:	Cordogas, S. A. de C. V.	PERIODO:	04-Sep-2015 03-Oct-2015	<b>REV. 0</b>
LLENADO POR:	Juan Pablo Lara Manzo	FRECUENCIA:	MENSUAL	<b>RO-002</b>

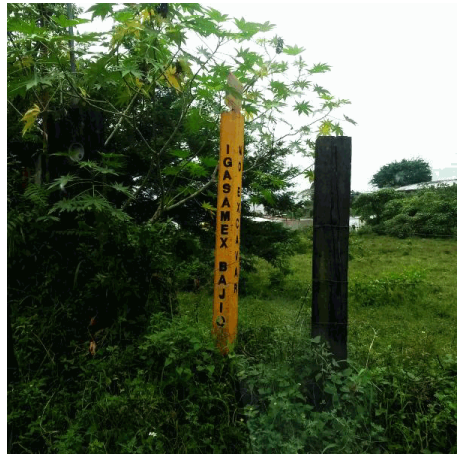
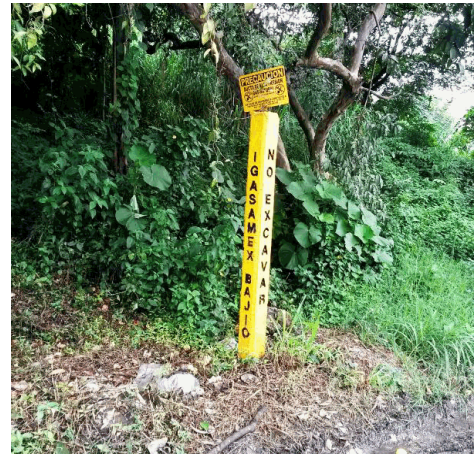
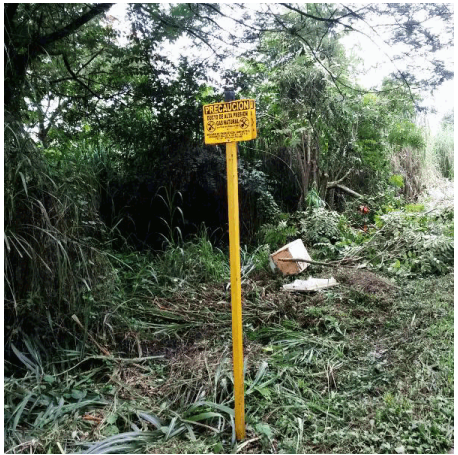
**9.- Evidencias:**

**8.- Comentarios adicionales:**  
La franja de desarrollo se encuentra en buen estado
