REPORTE DE PATRULLAJE DEL GASODUCTO

SISTEMA:	Cordogas, S. A. de C. V.	PERIODO:	04-Oct-2015 03-Nov-2015	REV. 0
LLENADO POR:	Juan Pablo Lara Manzo	FRECUENCIA:	MENSUAL	RO-002

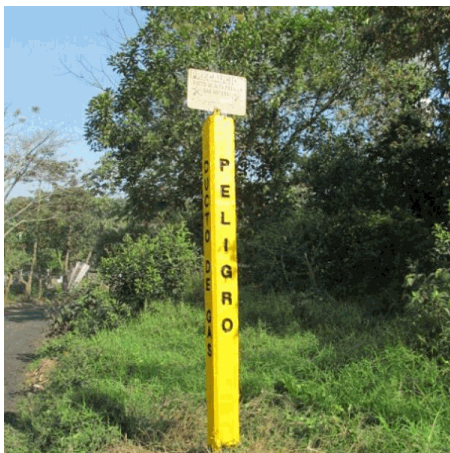
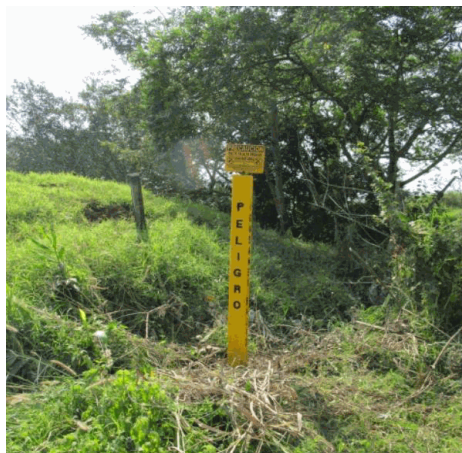
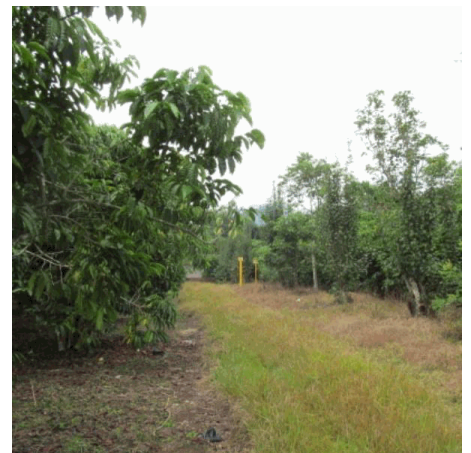
9.- Evidencias:

8.- Comentarios adicionales:
La franja de desarrollo se encuentra en buen estado.
