REPORTE DE PATRULLAJE DEL GASODUCTO

SISTEMA: Cordogas, S. A. de C. V. PERIODO: 04-Nov-2015 03-Dec-2015 **REV. 0**
 LLENADO POR: Juan Pablo Lara Manzo FRECUENCIA: MENSUAL **RO-002**

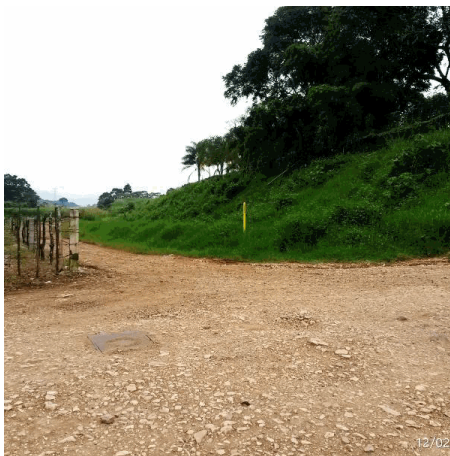
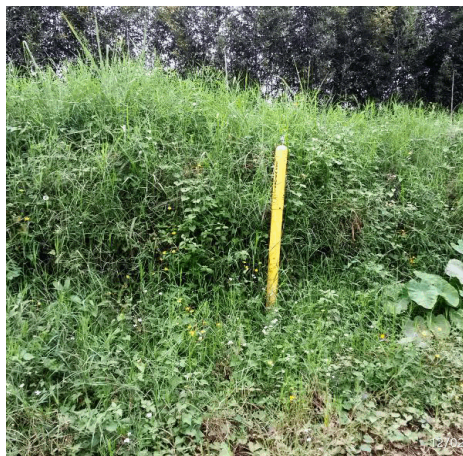
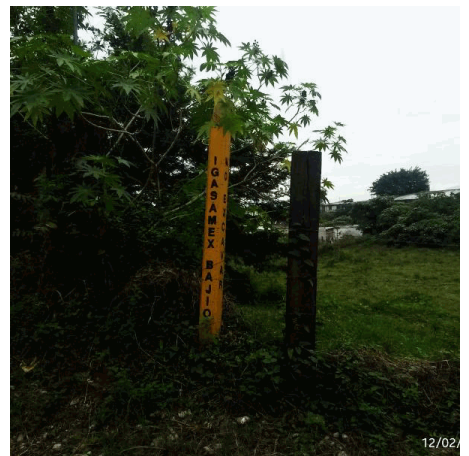
9.- Evidencias:

8.- Comentarios adicionales:
La franja de desarrollo del sistema se encuentra en buen estado.
