REPORTE DE PATRULLAJE DEL GASODUCTO

SISTEMA:	Cordogas, S. A. de C. V.	PERIODO:	04-Dec-2015 03-Jan-2016	REV. 0
LLENADO POR:	Juan Pablo Lara Manzo	FRECUENCIA:	MENSUAL	RO-002

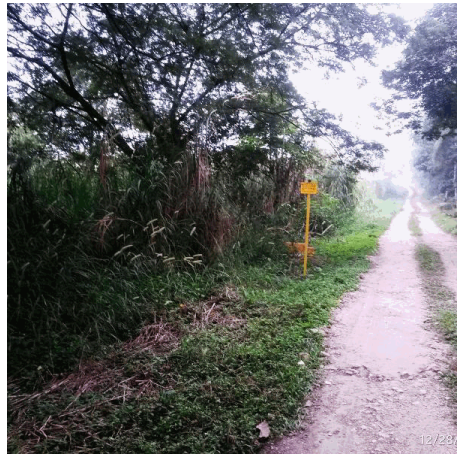
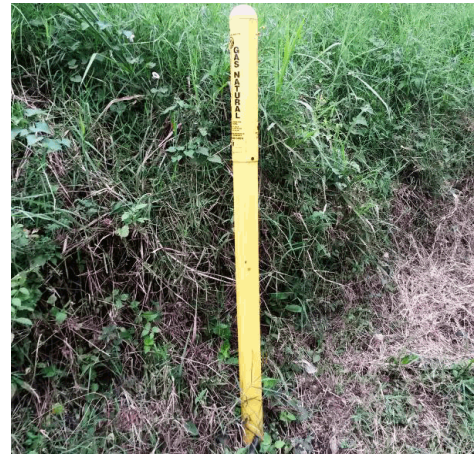
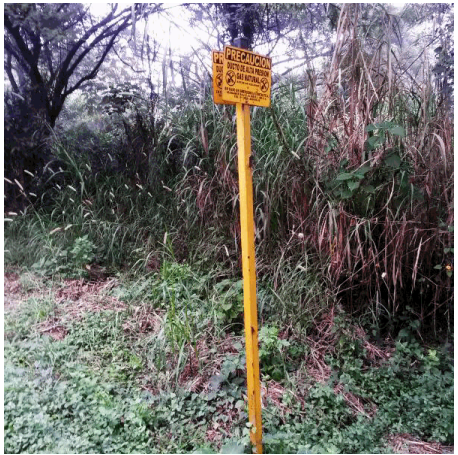
9.- Evidencias:

8.- Comentarios adicionales:
La franja de desarrollo del sistema se encuentra en buen estado.
