REPORTE DE PATRULLAJE DEL GASODUCTO

SISTEMA:	Cordogas, S. A. de C. V.	PERIODO:	04-Jan-2016 03-Feb-2016	REV. 0
LLENADO POR:	Juan Pablo Lara Manzo	FRECUENCIA:	MENSUAL	RO-002

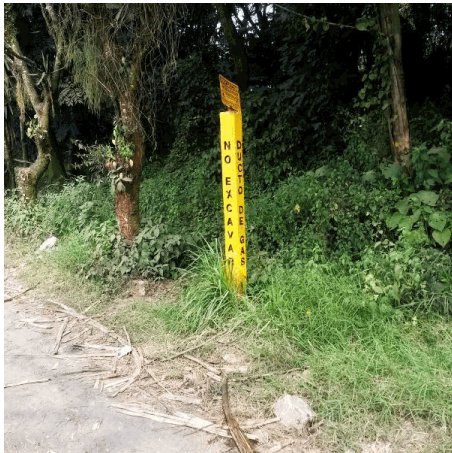
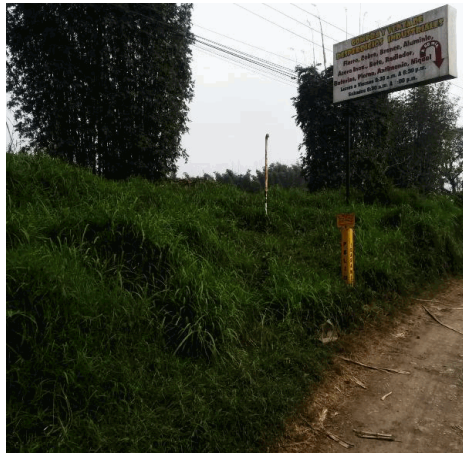
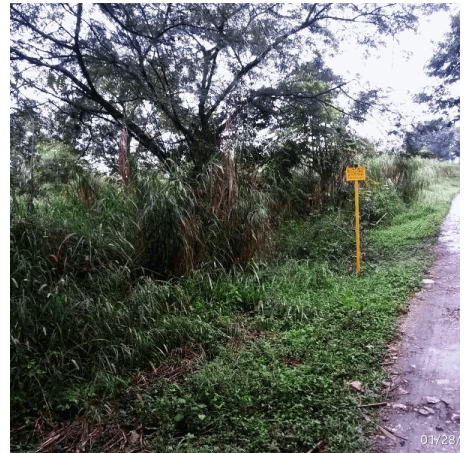
9.- Evidencias:

8.- Comentarios adicionales:
La franja de desarrollo del sistema se encuentra en buen estado.
